RELAZIONE TECNICA ILLUSTRATIVA

INTERVENTI DI RICOSTRUZIONE DI PORZIONI DI MURO DI CONFINE, DA ESEGUIRE TRA IL COMPLESSO DENOMINATO “VILLA DEL CARDINALE” E IL COLLEGIO DI SAN TOMMASO DEGLI INGLESII, SITI IN VIA DEI Laghi, 7 km 10.800/11 - ROCCA DI PAPA (RM)

RICOSTRUZIONE PORZIONI DI MURO A CONFINE TRA LE DUE PROPRIETA', IN SEGUITO A CROLLO AVVENUTO A SETTEMBRE 2024.

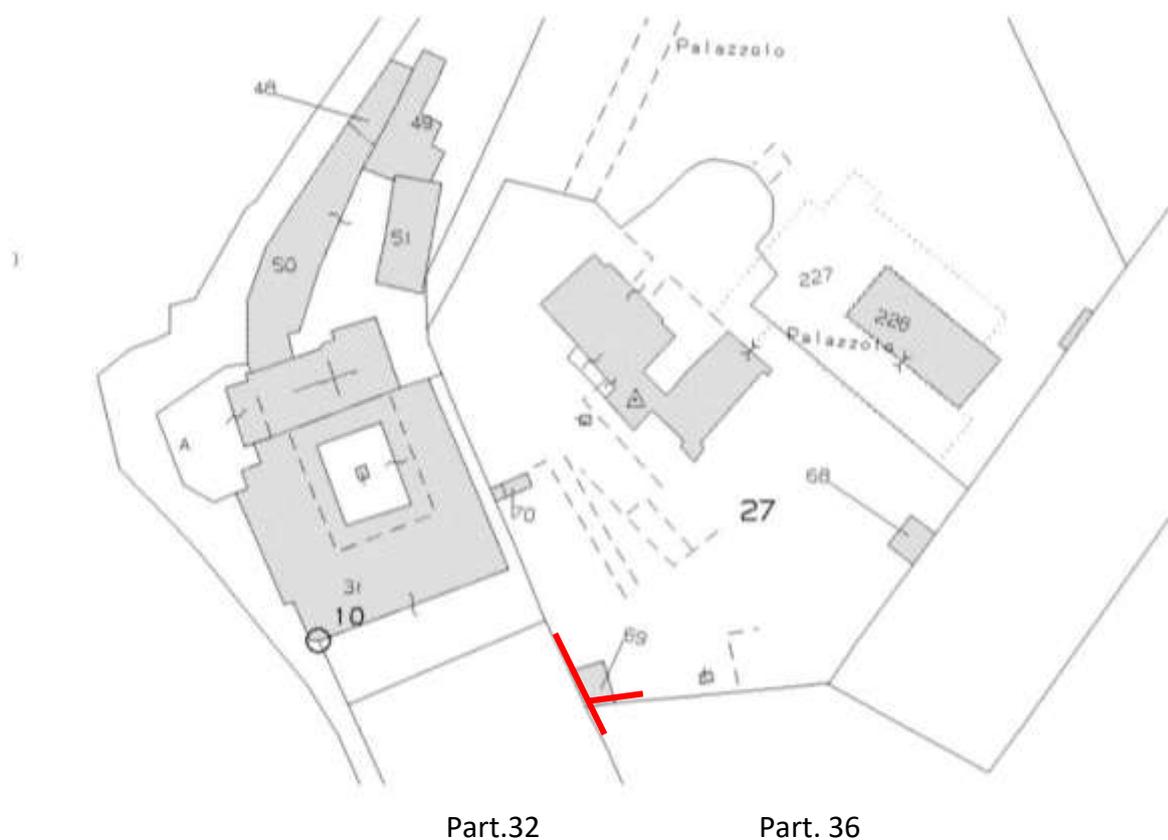
Porzioni di muri di confine non più esistenti in quanto oggetto di crollo

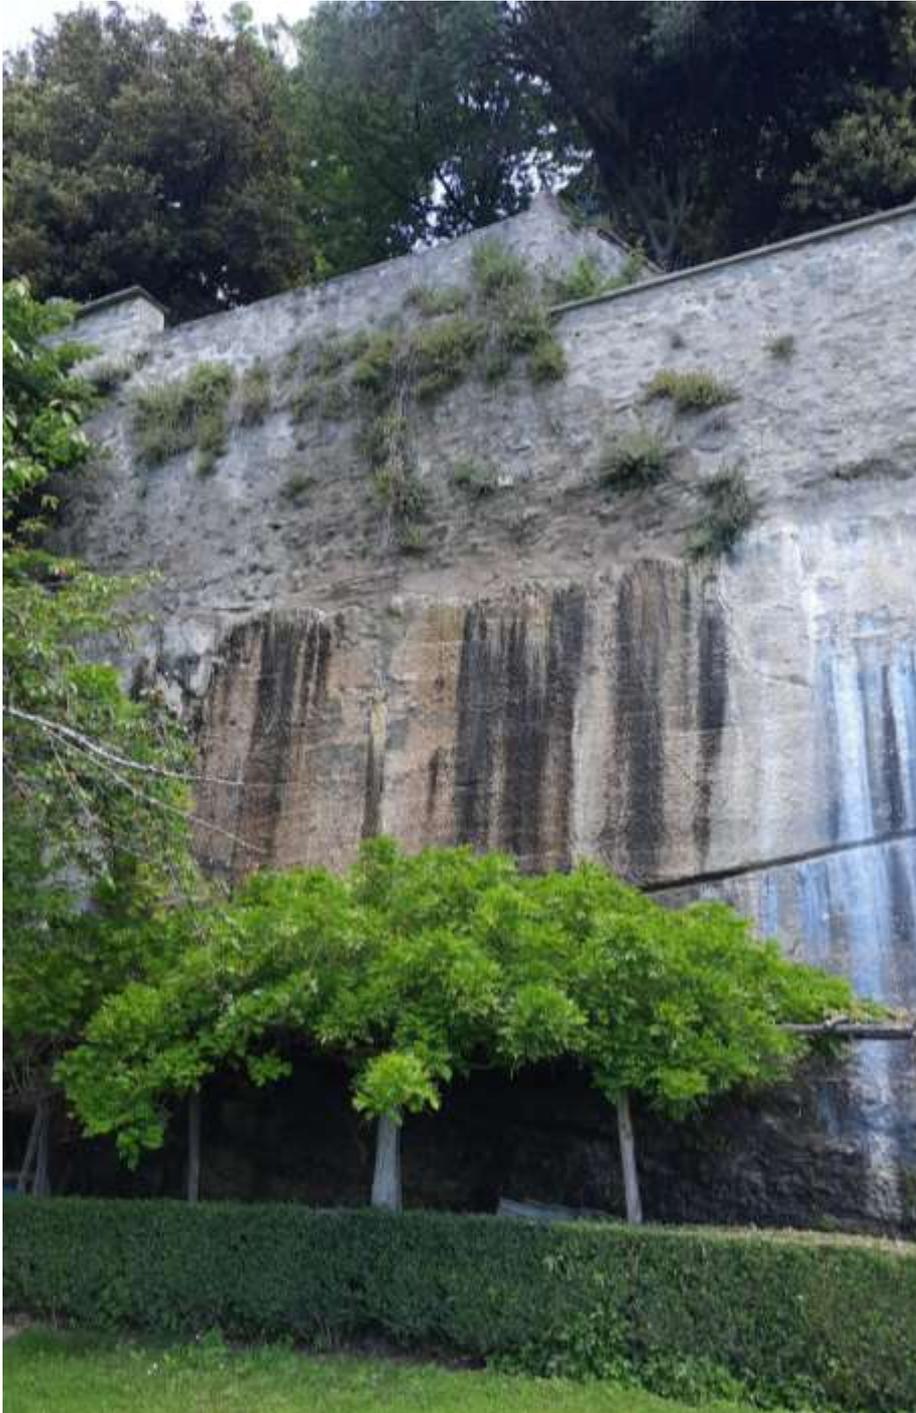
La situazione prima del crollo è rappresentata nella seguente fotografia, scattata dalla part. 32 (Prospetto B rappresentato nell'elaborato grafico, fronte lago).

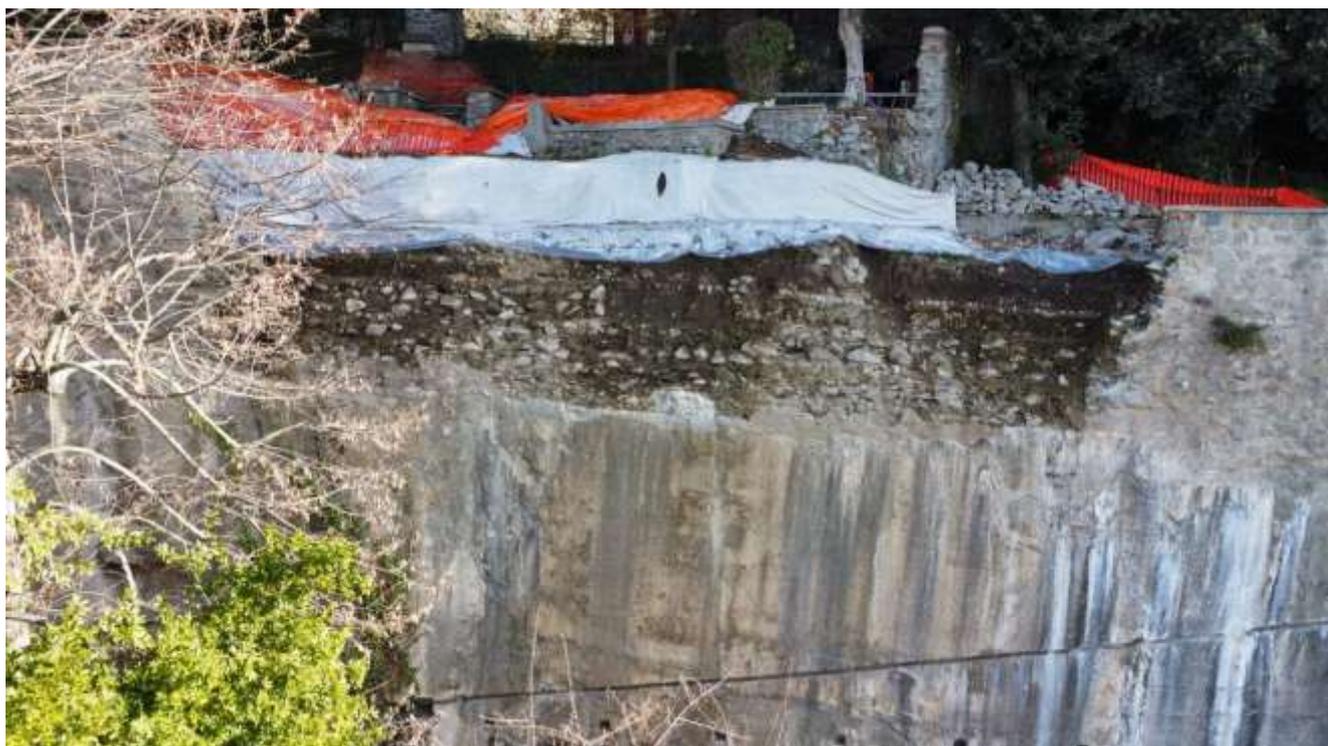
La situazione in seguito al crollo è rappresentata in questo scatto, con una inquadratura più frontale, in seguito alla messa in sicurezza.

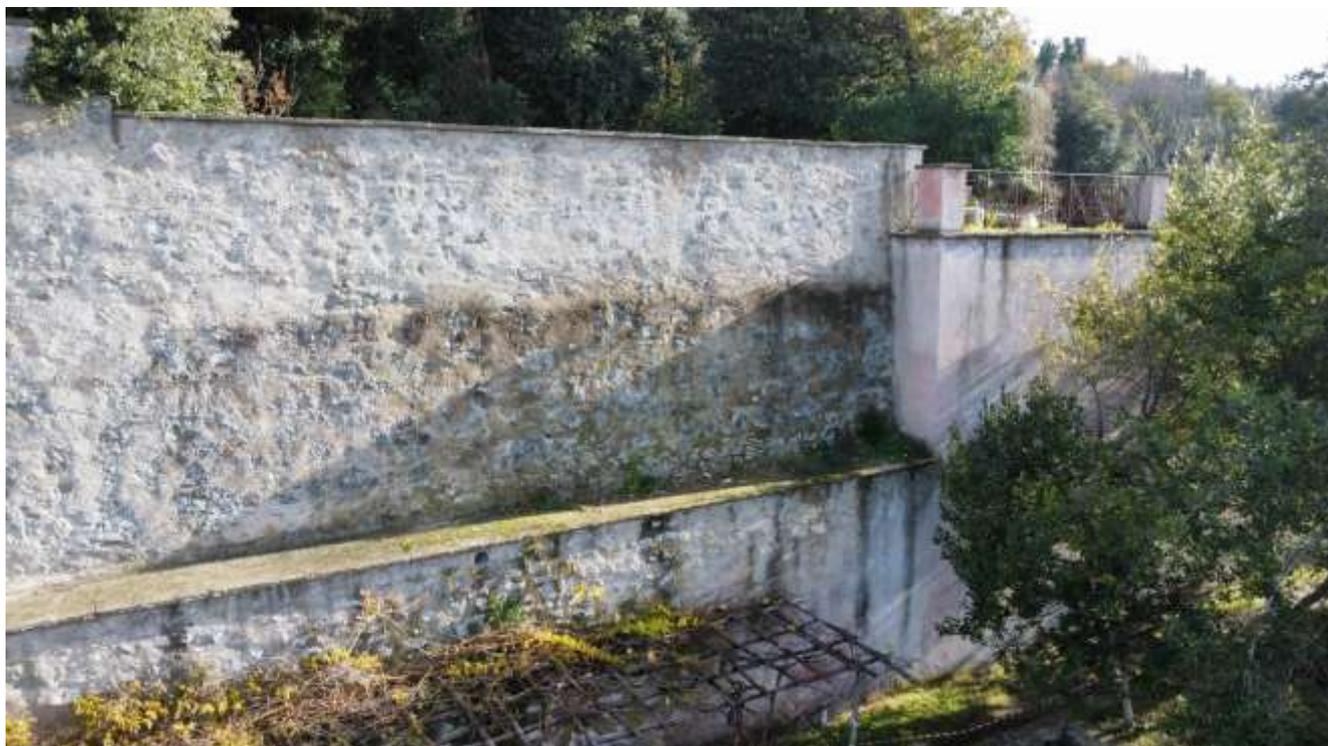
Intervento di restauro intorno agli anni 2000, per il muro della part. 36.
