RELAZIONE TECNICA ILLUSTRATIVA

INTERVENTI DI RICOSTRUZIONE DI PORZIONI DI MURO DI CONFINE, DA ESEGUIRE TRA IL COMPLESSO DENOMINATO “VILLA DEL CARDINALE” E IL COLLEGIO DI SAN TOMMASO DEGLI INGLESII, SITI IN VIA DEI Laghi, 7 km 10.800/11 - ROCCA DI PAPA (RM)

RICOSTRUZIONE PORZIONI DI MURO A CONFINE TRA LE DUE PROPRIETA', IN SEGUITO A CROLLO AVVENUTO A SETTEMBRE 2024.

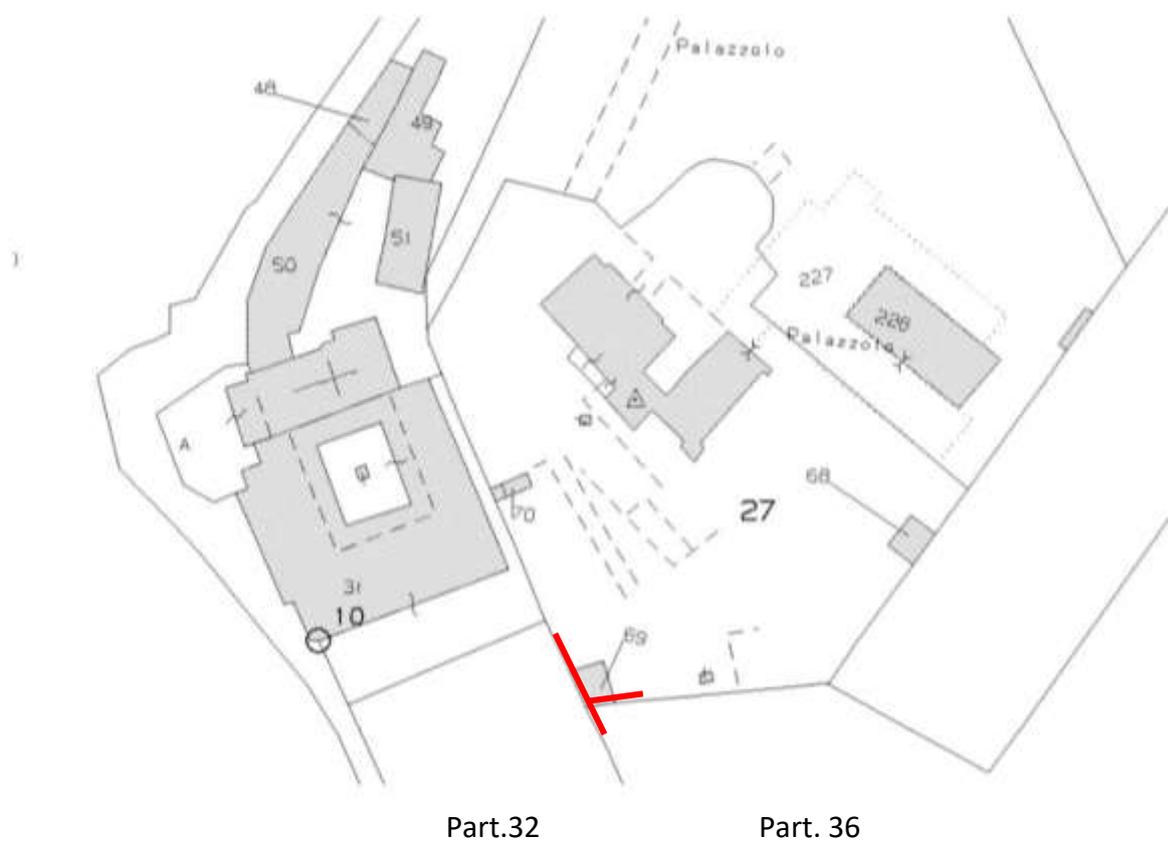
Porzioni di muri di confine non più esistenti in quanto oggetto di crollo

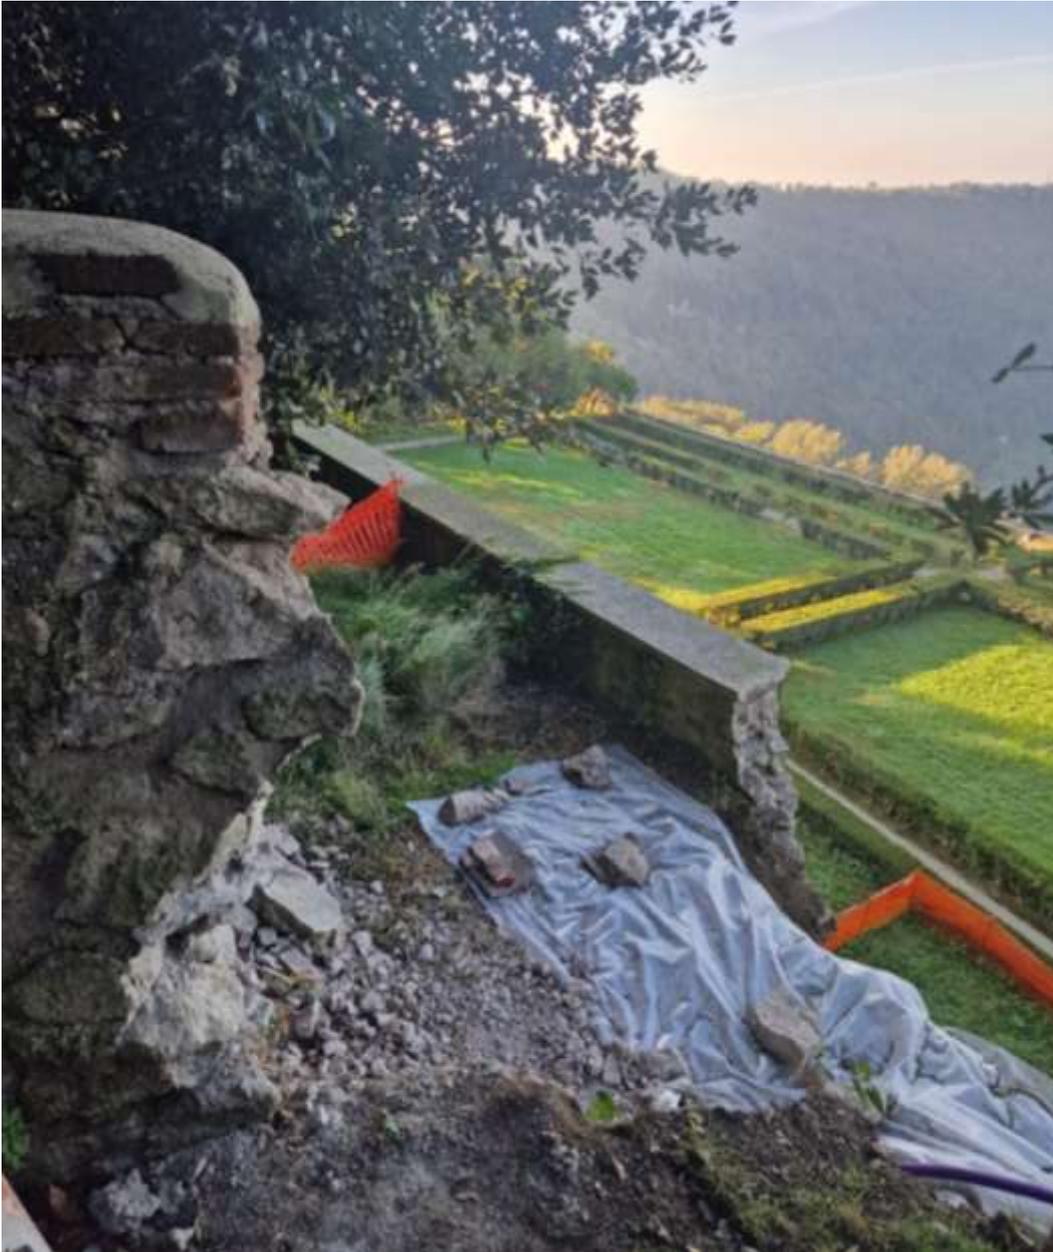
Foto che inquadra lo “strappo” sul muro trasversale, tra le part. 27 e 36.

Poco più in basso, il tratto di muro longitudinale rimasto in opera, riguardante la part. 36.

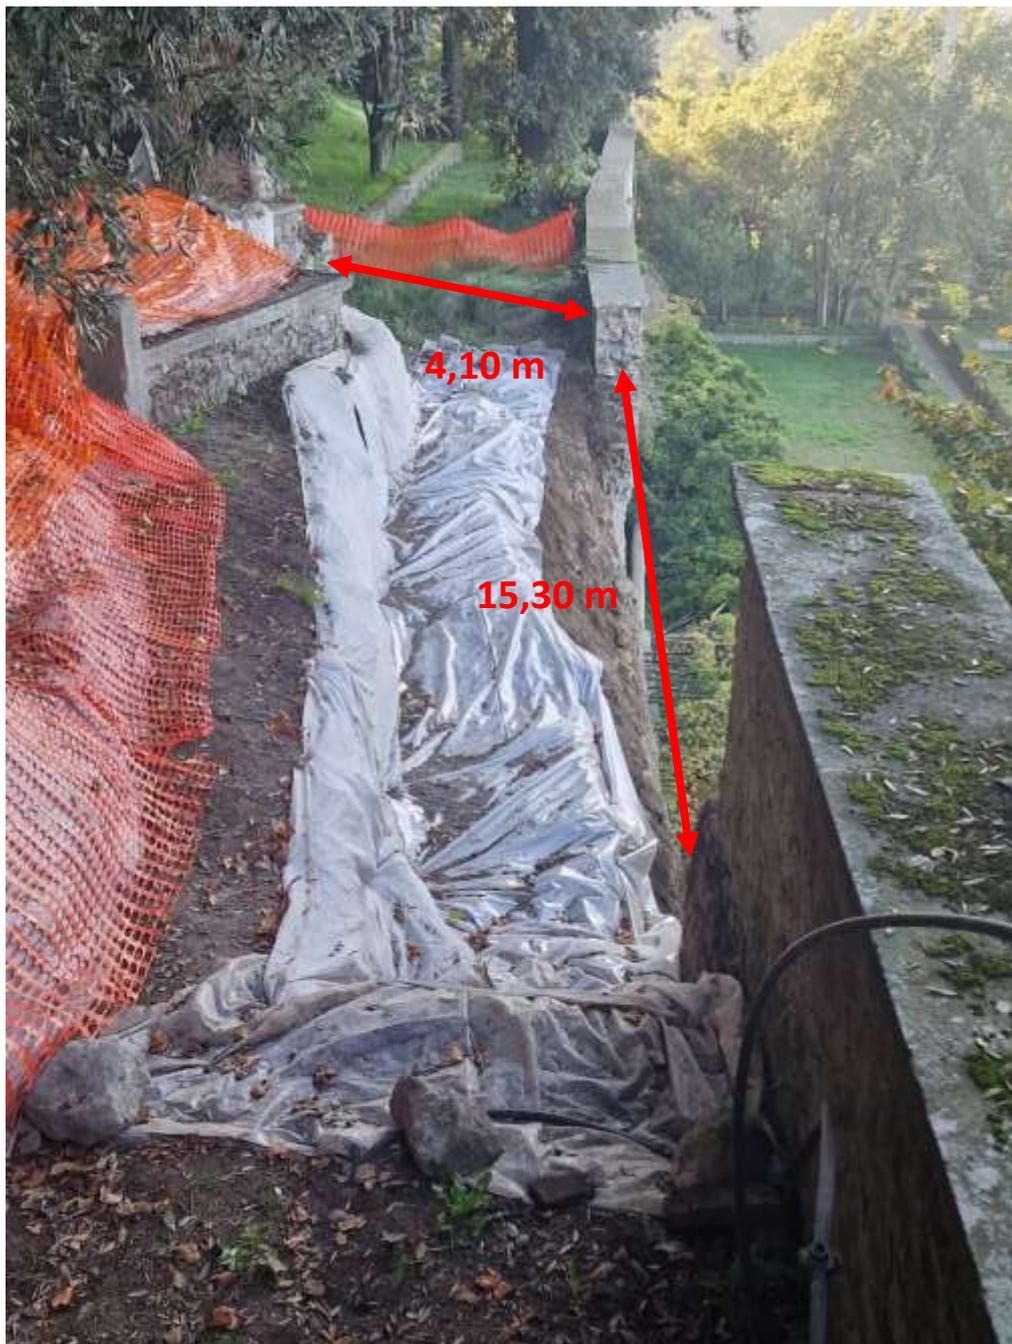
Vista generale sull'area interessata dal crollo, in seguito agli interventi di messa in sicurezza ai sensi dell'art. 27 D.Lgs 42/2004.

Si vede chiaramente la lacuna muraria longitudinale di circa 15,30 m, e quella trasversale di circa 4,10 m.

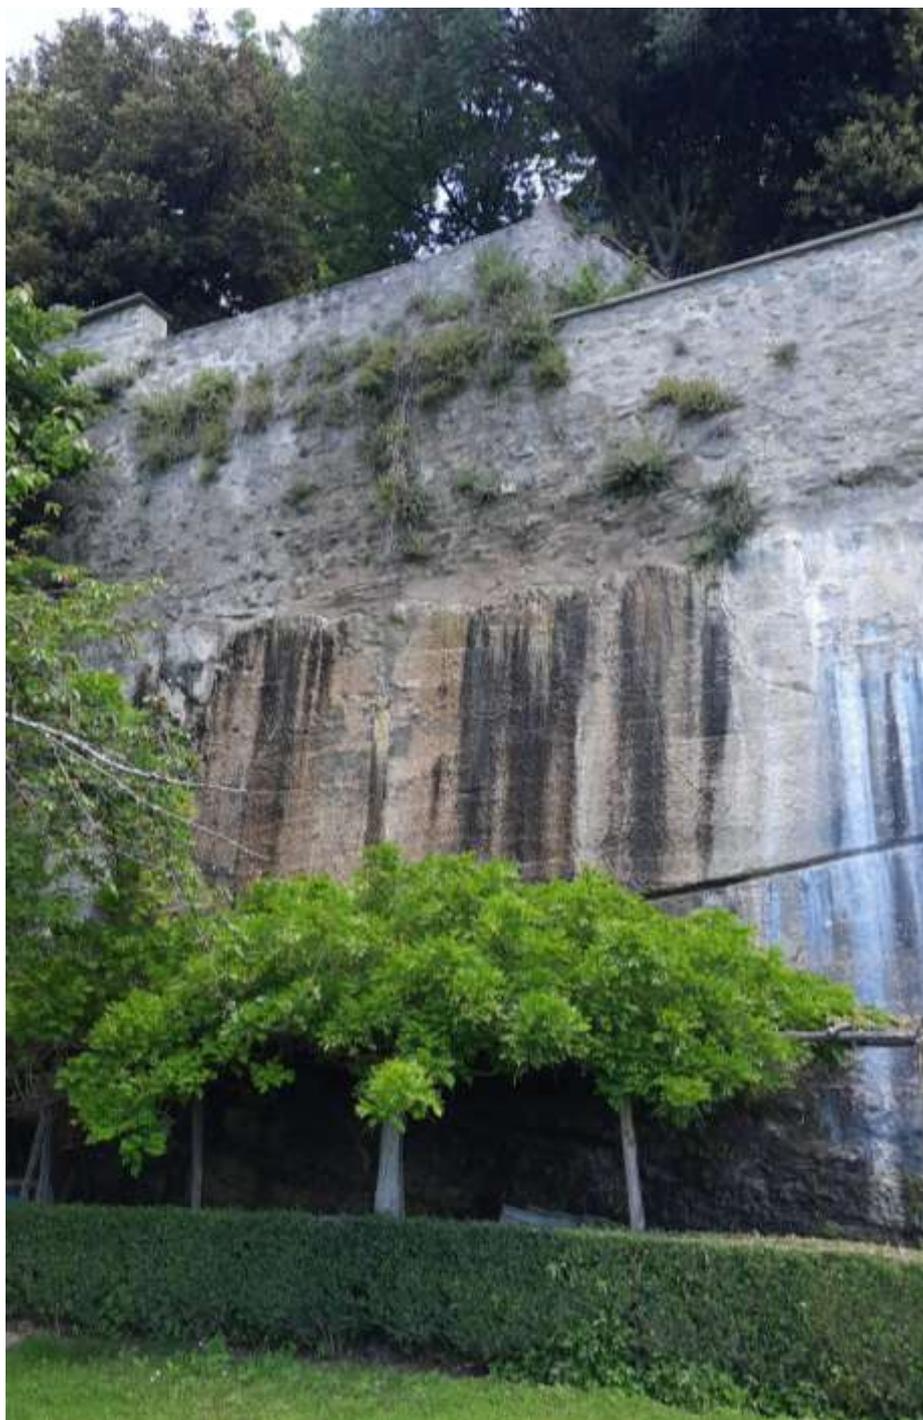
La situazione prima del crollo è rappresentata nella seguente fotografia, scattata dalla part. 32 (Prospetto B rappresentato nell'elaborato grafico, fronte lago).

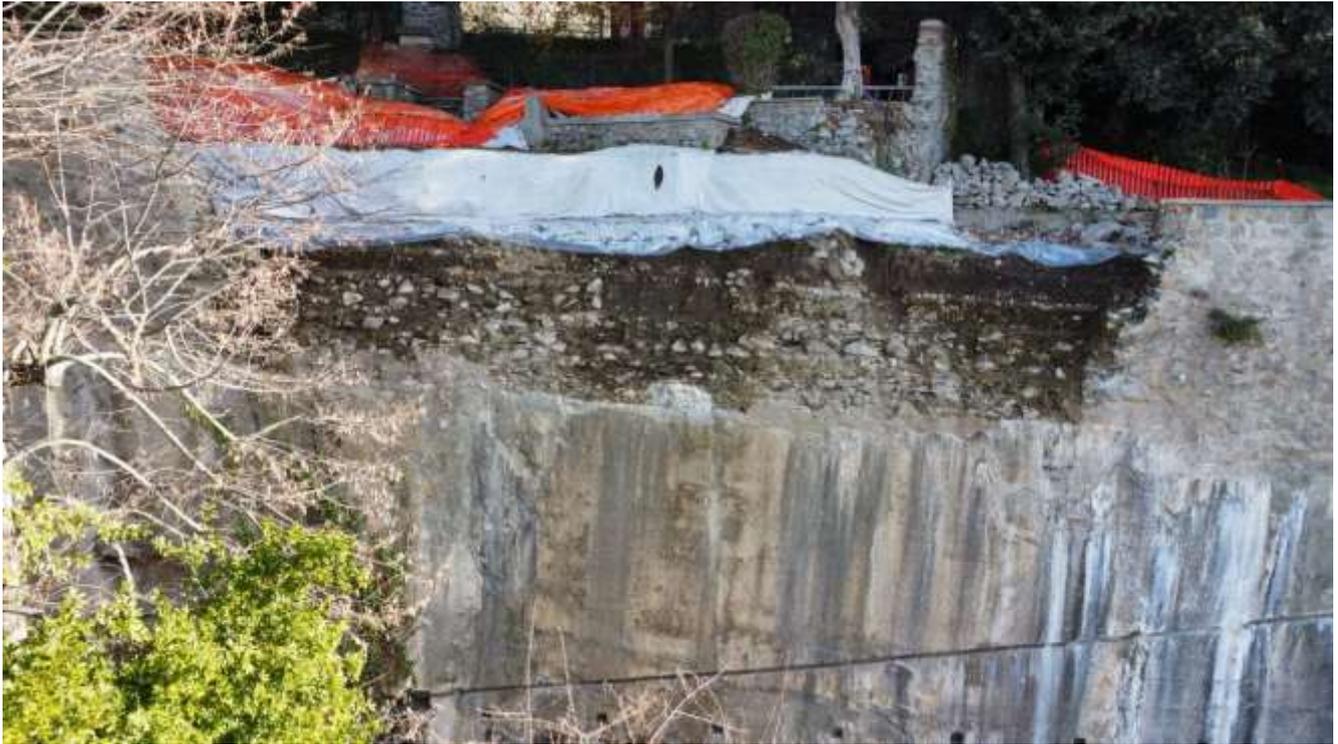
La situazione in seguito al crollo è rappresentata in questo scatto, con una inquadratura più frontale, in seguito alla messa in sicurezza.

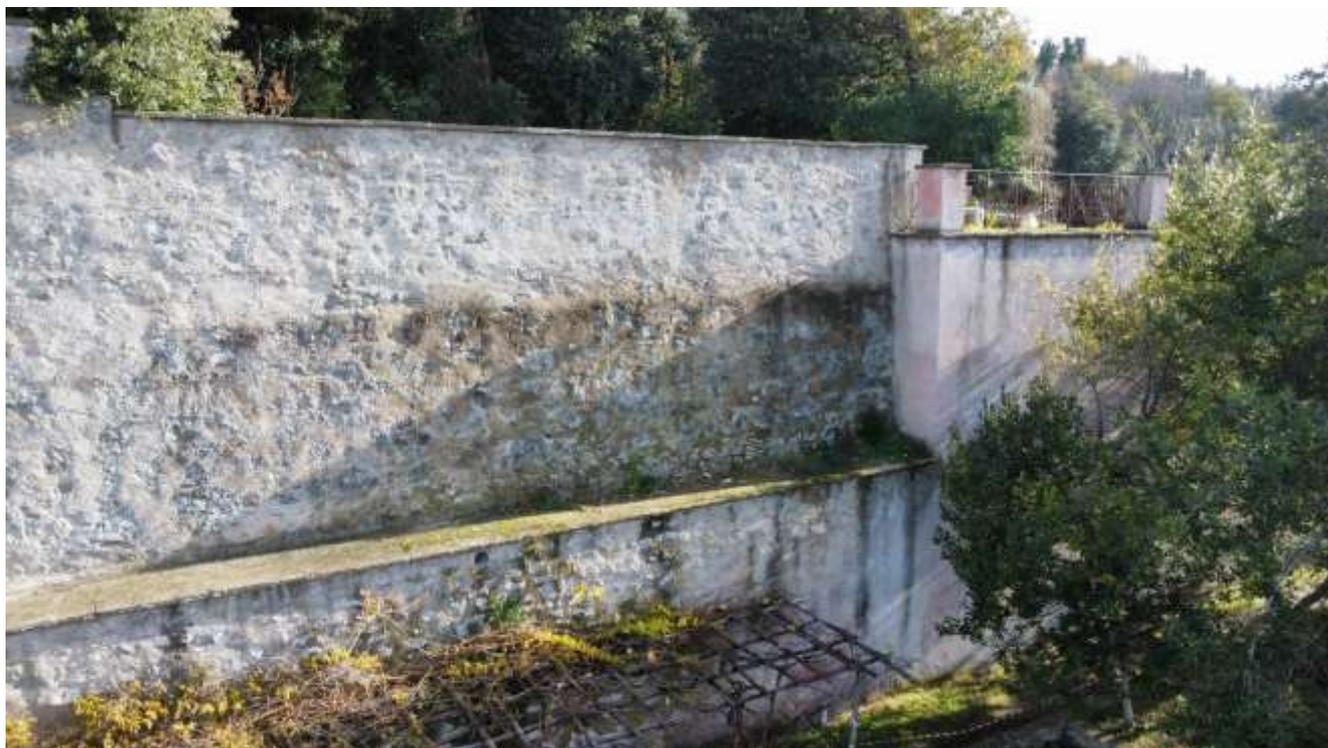
Intervento di restauro intorno agli anni 2000, per il muro della part. 36.

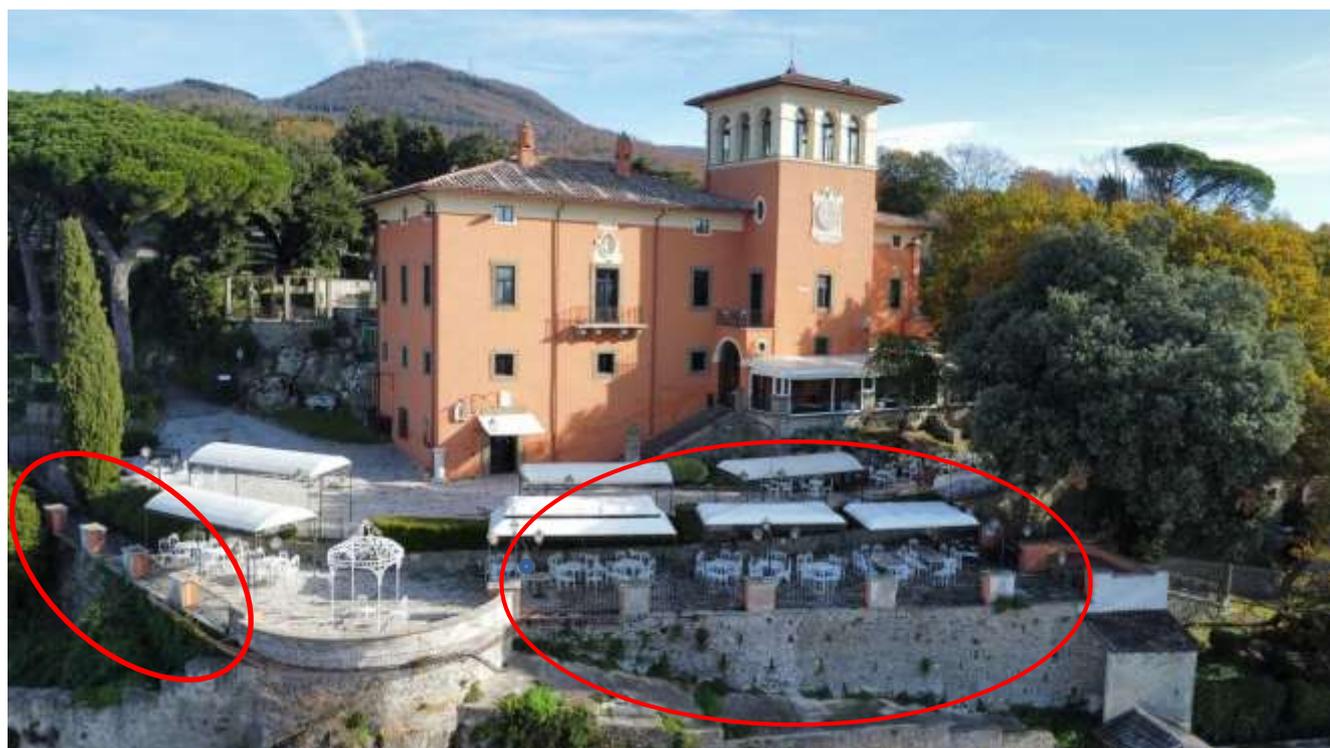
Esempi di "baggioli" in muratura sormontati da soglie in peperino, alternati a ringhiera, presenti a Villa del Cardinale. L'area di intervento si trova ancora più a destra rispetto alla foto ma non è possibile fare una inquadratura completa del prospetto fronte lago in quanto la vegetazione copre la vista dell'uno o dell'altro tratto.

Tale porzione di muro continuerà, nella proprietà di Villa del Cardinale, con una parte fuori terra di circa 11 m di lunghezza e con altezza tra i 25 e i 60 cm, al di sopra della quale si alterneranno parti di muratura (cosiddetti "baggioli") e ringhiera della stessa manifattura che troviamo nella Villa del Cardinale medesima, come possiamo vedere nella seguente foto.
