# RELAZIONE TECNICA ILLUSTRATIVA

## INTERVENTI DI RICOSTRUZIONE DI PORZIONI DI MURO DI CONFINO, DA ESEGUIRE TRA IL COMPLESSO DENOMINATO “VILLA DEL CARDINALE” E IL COLLEGIO DI SAN TOMMASO DEGLI INGLESII, SITI IN VIA DEI Laghi, 7 km 10.800/11 - ROCCA DI PAPA (RM)

### RICOSTRUZIONE PORZIONI DI MURO A CONFINO TRA LE DUE PROPRIETA', IN SEGUITO A CROLLO AVVENUTO A SETTEMBRE 2024.

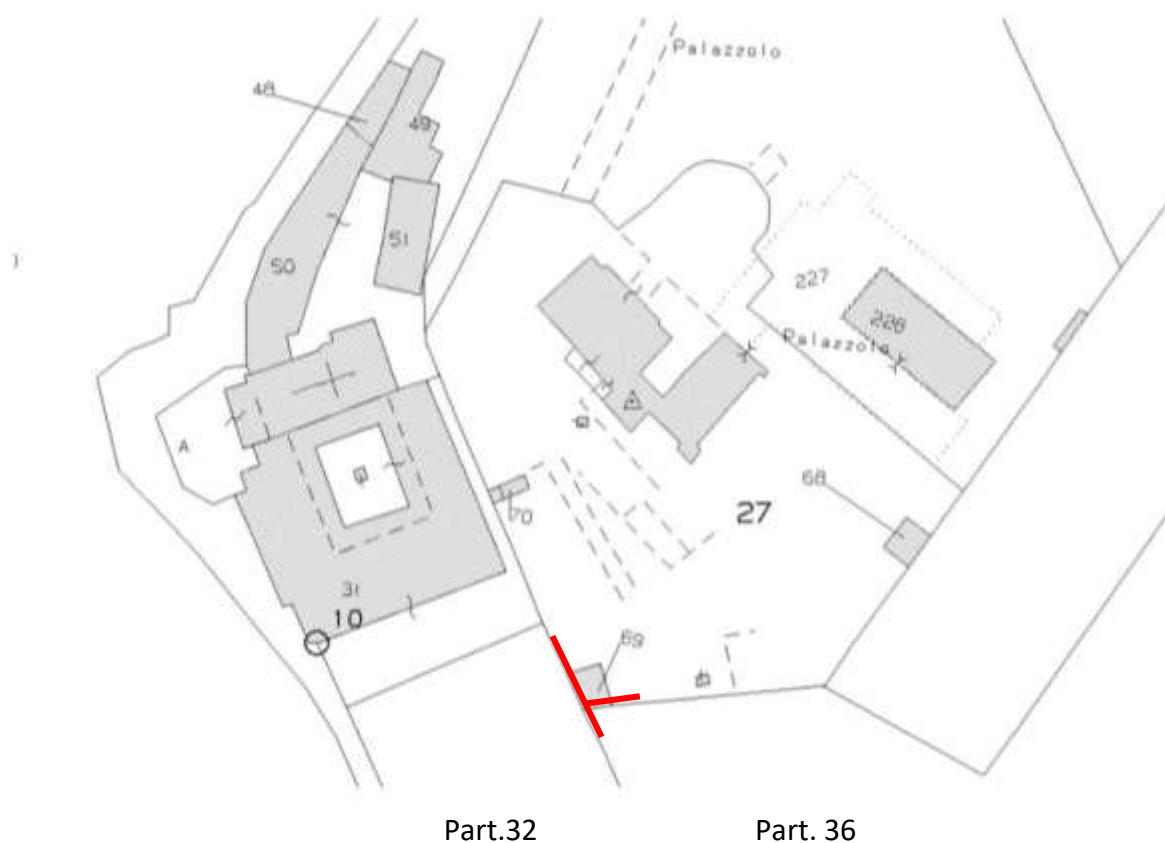
— Porzioni di muri di confine non più esistenti in quanto oggetto di crollo

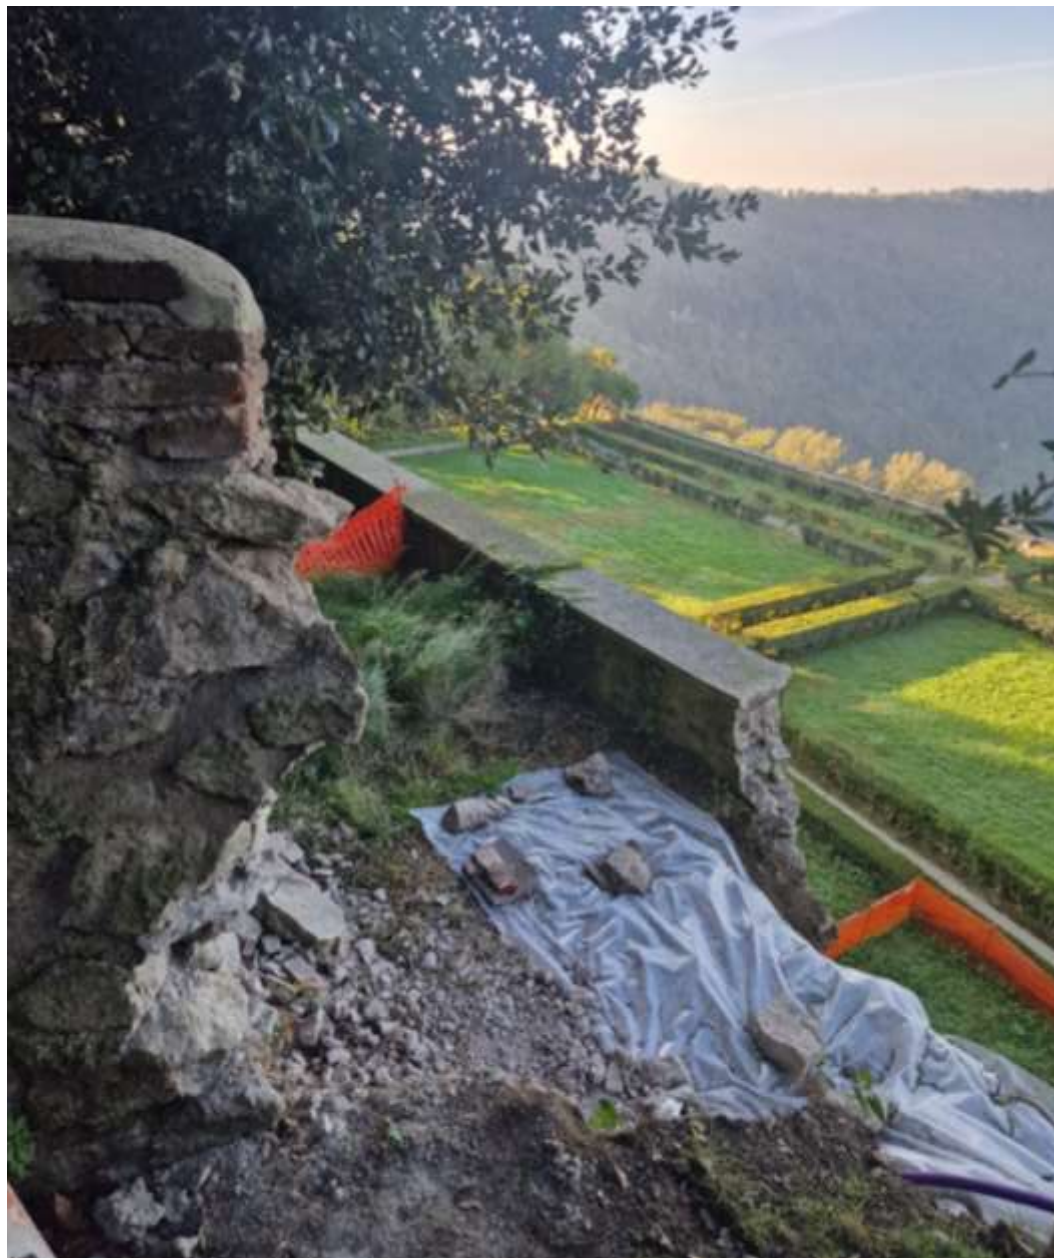
Foto che inquadra lo “strappo” sul muro trasversale, tra le part. 27 e 36.

Poco più in basso, il tratto di muro longitudinale rimasto in opera, riguardante la part. 36.

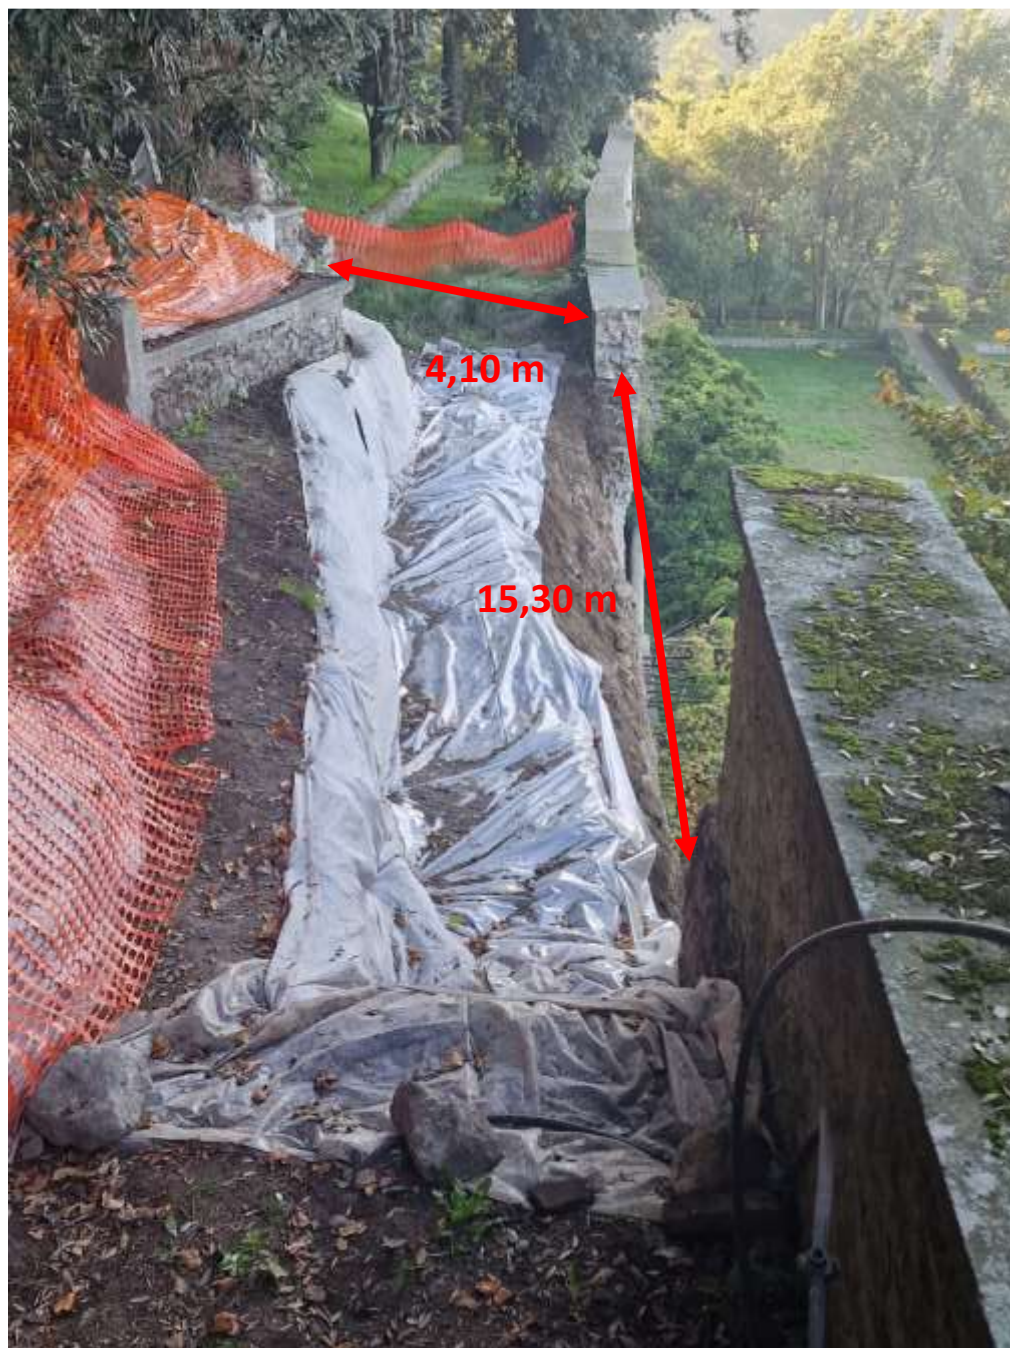
Vista generale sull'area interessata dal crollo, in seguito agli interventi di messa in sicurezza ai sensi dell'art. 27 D.Lgs 42/2004.

**Si vede chiaramente la lacuna muraria longitudinale di circa 15,30 m, e quella trasversale di circa 4,10 m.**

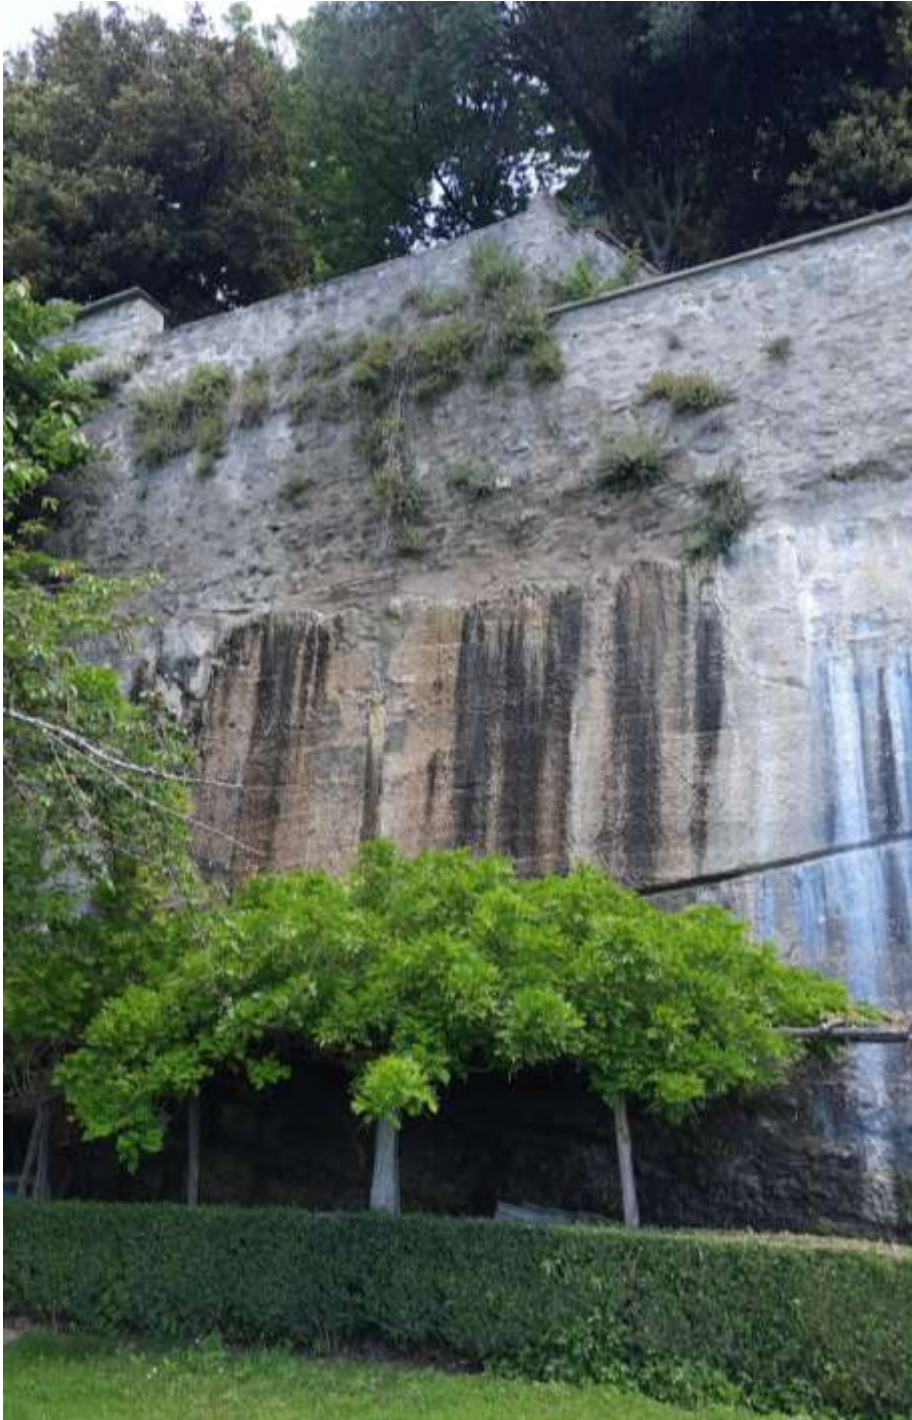
La situazione prima del crollo è rappresentata nella seguente fotografia, scattata dalla part. 32 (Prospetto B rappresentato nell'elaborato grafico, fronte lago).

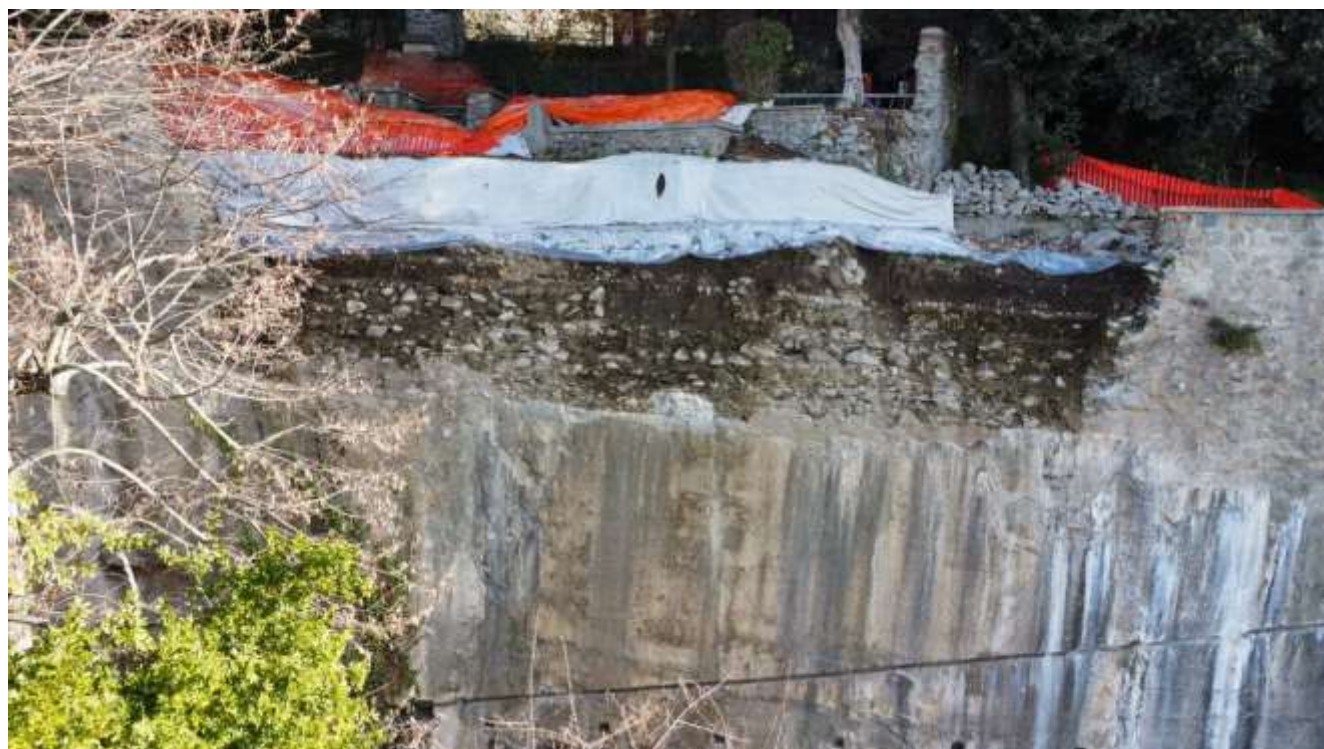
La situazione in seguito al crollo è rappresentata in questo scatto, con una inquadratura più frontale, in seguito alla messa in sicurezza.

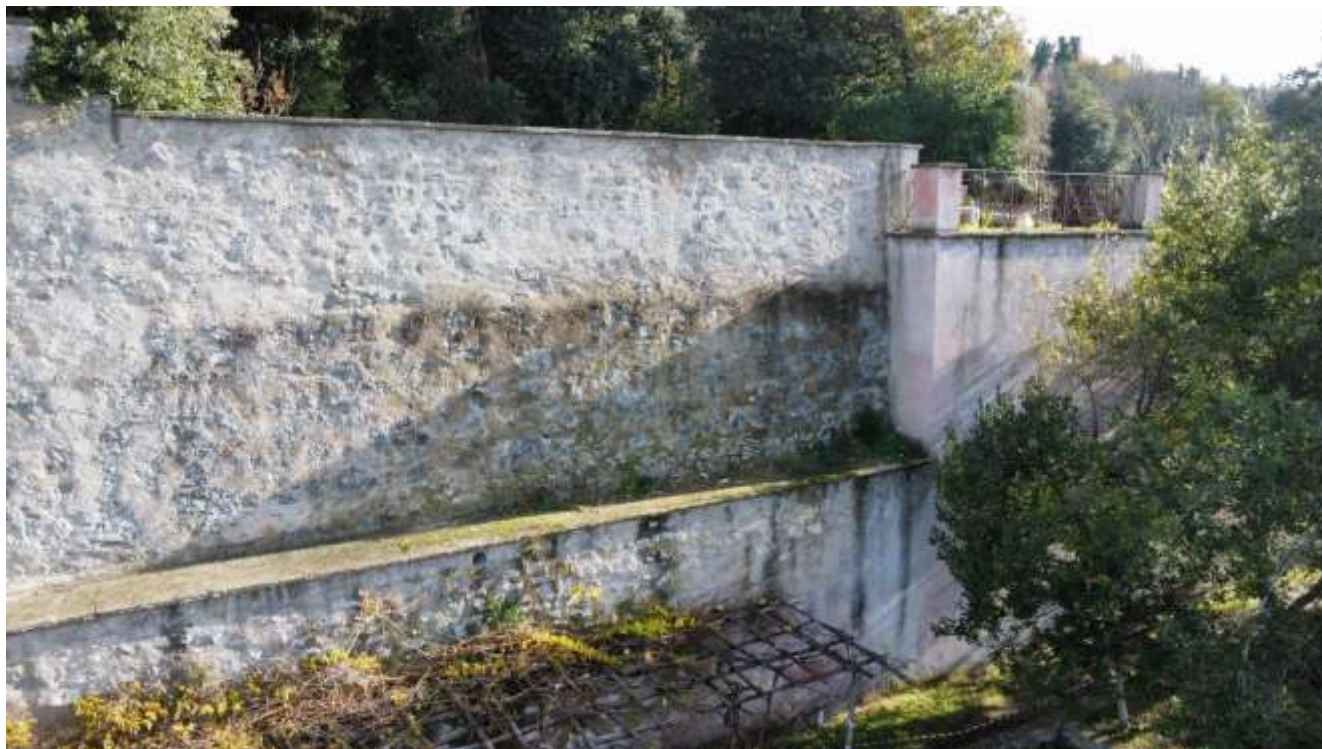
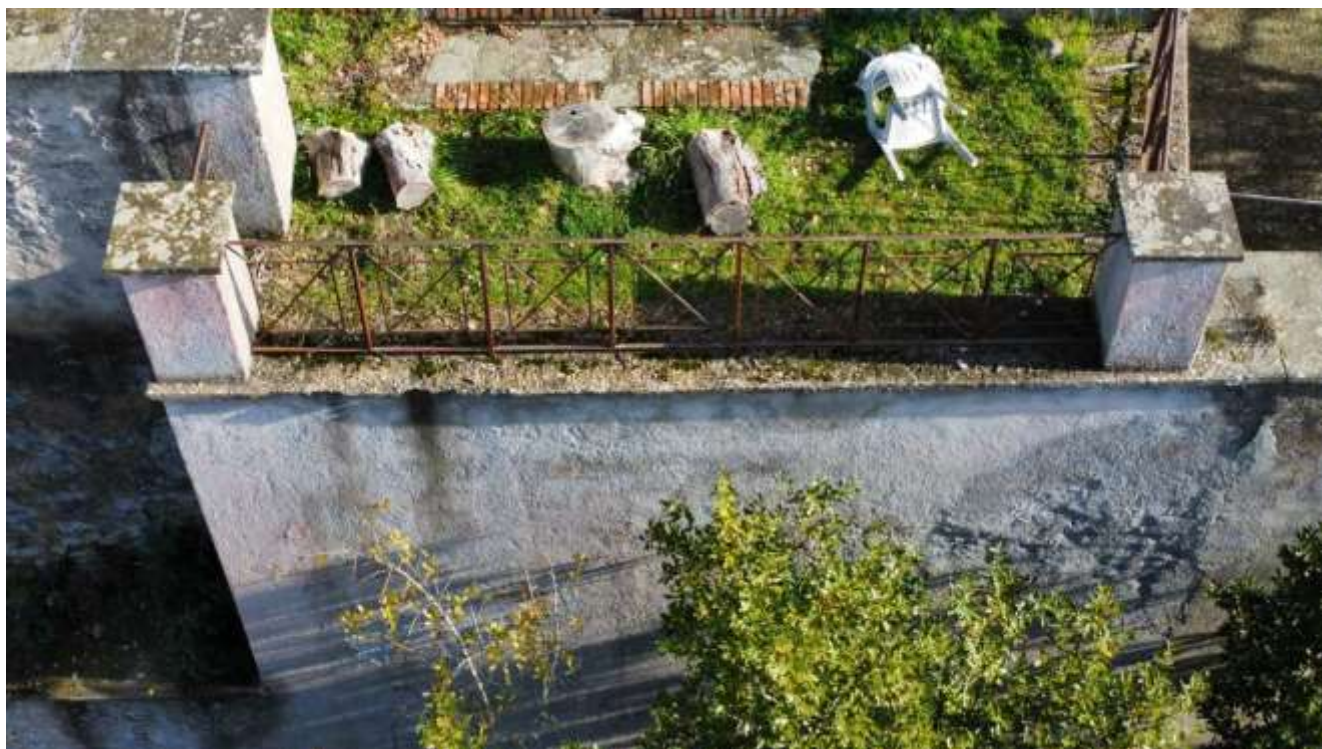
Intervento di restauro intorno agli anni 2000, per il muro della part. 36.

Questa è anche l'idea che si vuole riproporre a Villa del Cardinale: un muro più basso nel tratto che va dal muro trasversale fino alla linea di strappo tra la part. 27 e la part. 32, e ripristino del muro con le altezze precedenti il momento di crollo per gli altri tratti.

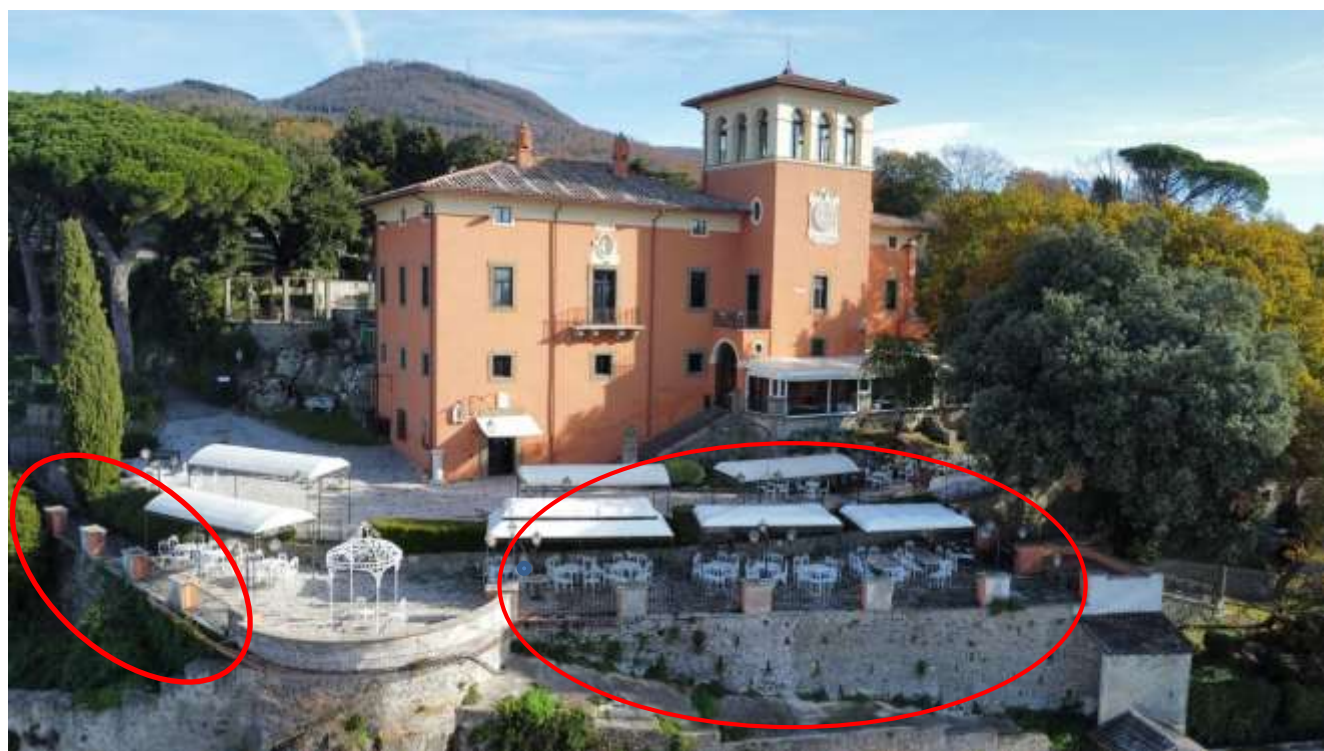
*Esempi di "baggioli" in muratura sormontati da soglie in peperino, alternati a ringhiera, presenti a Villa del Cardinale. L'area di intervento si trova ancora più a destra rispetto alla foto ma non è possibile fare una inquadratura completa del prospetto fronte lago in quanto la vegetazione copre la vista dell'uno o dell'altro tratto.*

Tale porzione di muro continuerà, nella proprietà di Villa del Cardinale, con una parte fuori terra di circa 11 m di lunghezza e con altezza tra i 25 e i 60 cm, al di sopra della quale si alterneranno parti di muratura (cosiddetti "baggioli") e ringhiera della stessa manifattura che troviamo nella Villa del Cardinale medesima, come possiamo vedere nella seguente foto.
