RELAZIONE GEOLOGICA PER LA RICHIESTA DEL N.O. AL VINCOLO IDROGEOLOGICO

(Comune di Rocca di Papa – RM “Via Roma 109”)

Domanda di Sanatoria: chiusura di parte del piano pilotis (mq 25,92), con la conseguente creazione di un volume chiuso destinato a cantina, la realizzazione di una scala esterna di accesso al piano primo e la chiusura di un balcone.

FOGLIO 10 - PARTICELLA 501 sub 503

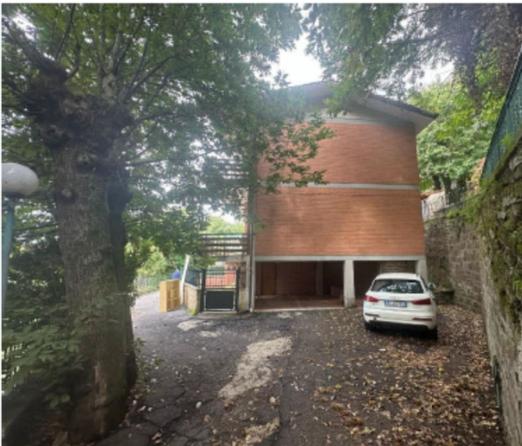
FOTO 1

Le strutture sono state realizzate su di un'area pianeggiante ottenuta tramite gradoni sorretti da muri di sostegno che non presentano instabilità.
