RELAZIONE PAESAGGISTICA
a procedura semplificata

**Richiesta N.O. paesaggistico semplificato per ripristino parziale di muro di
 contenimento a seguito di crollo**

**Proprietà:
Ghidini Barbara**

Il tecnico: Arch. Rosa Di Santo

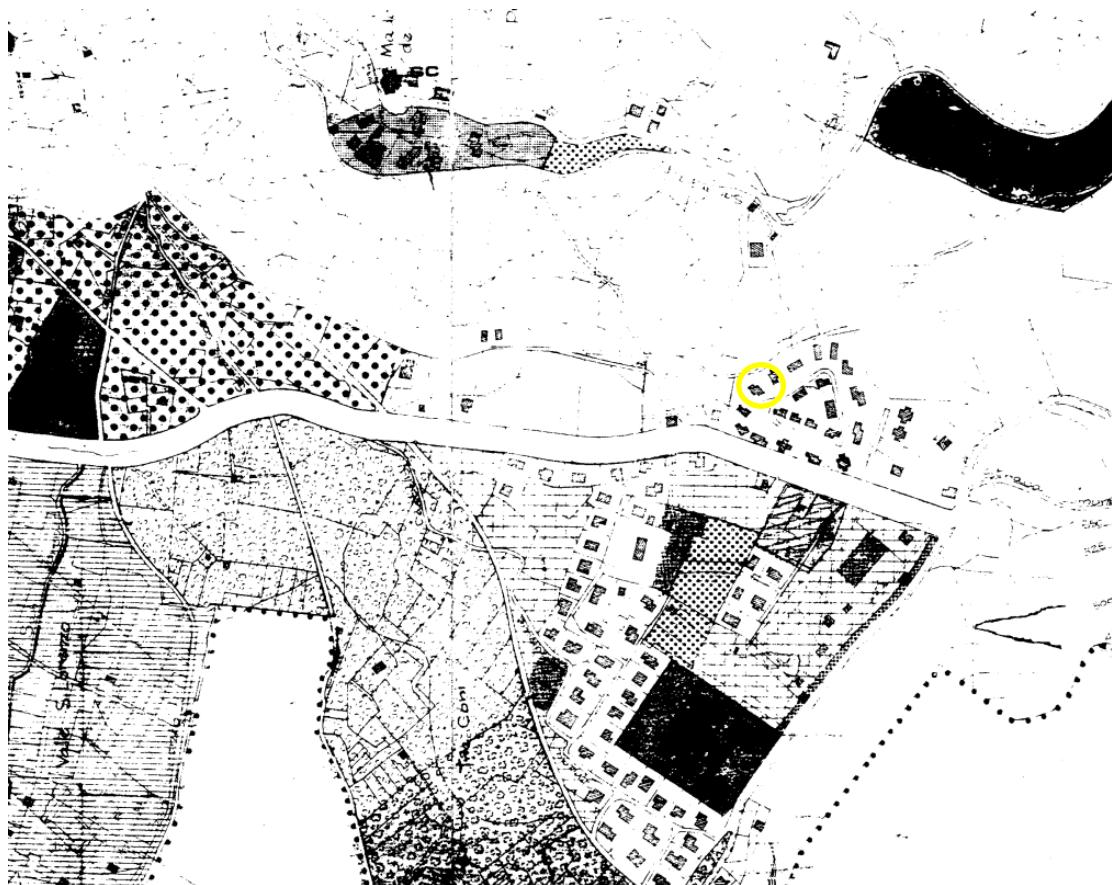
STRALCIO DELLA TAVOLA DI P.R.G.

In base al P.R.G. vigente del Comune di Rocca di Papa approvato con Delibera di Giunta Regionale n° 1426 dell'27.04.1976 , la destinazione d'uso dell'area in cui ricade l'immobile è definita come: Zona V –sottozona V2 Aree Private a verde.

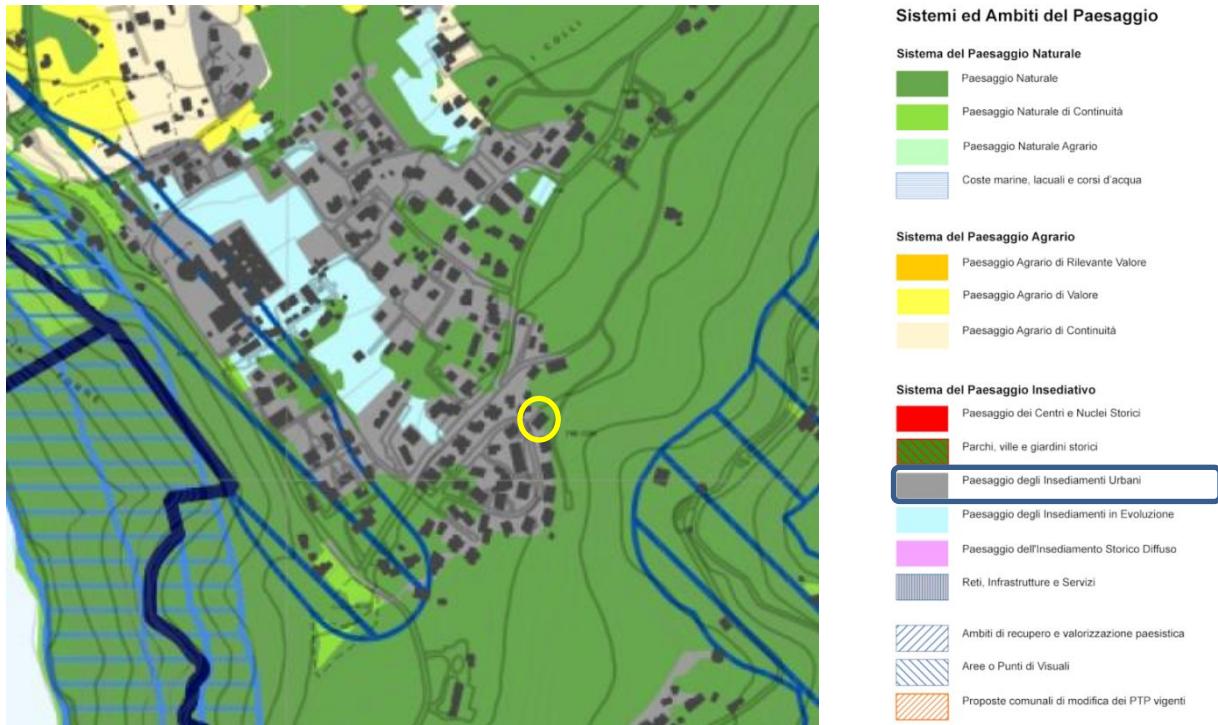
STRALCI DELLE TAVOLE DI P.T.P.R.

TAV. A: Sistema del Paesaggio Insediativo - “Paesaggio degli insediamenti urbani”.

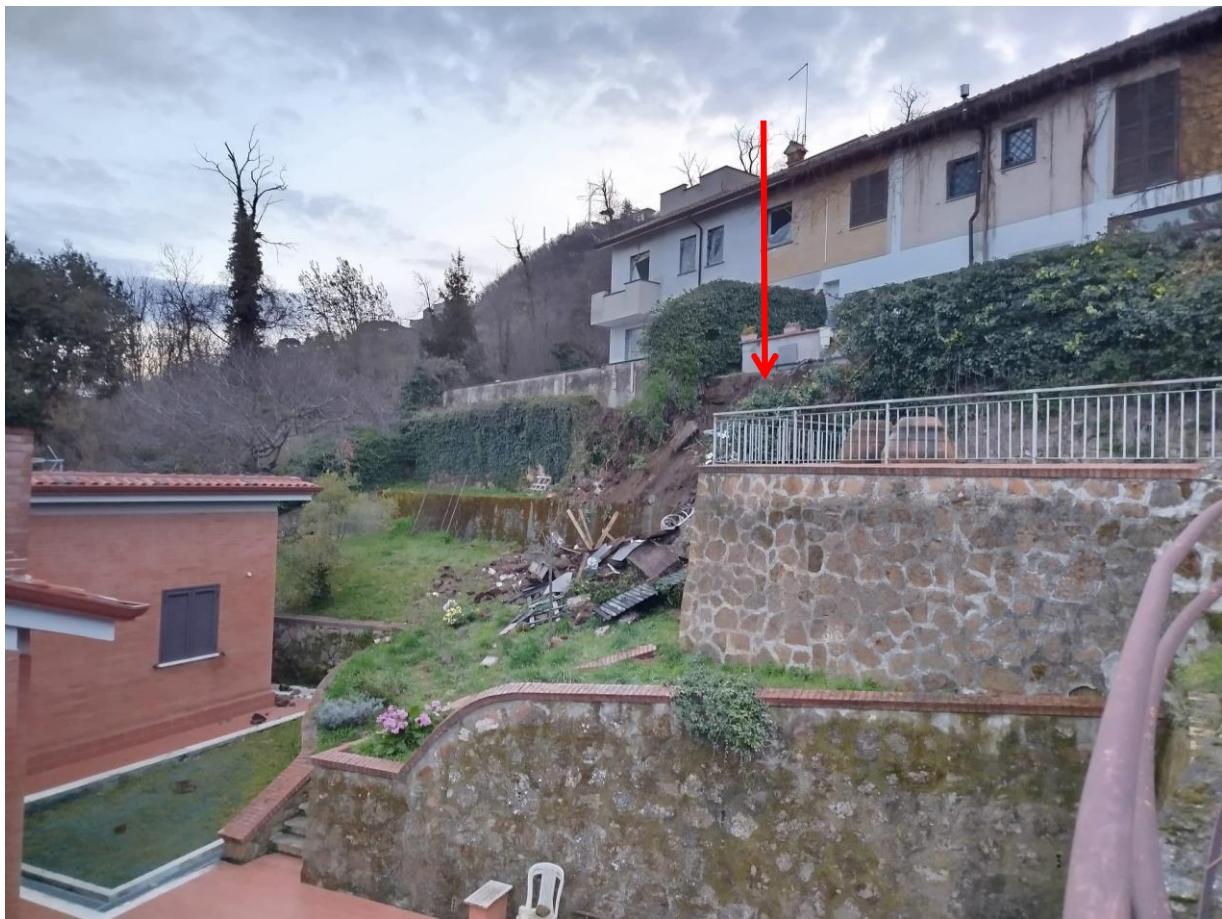
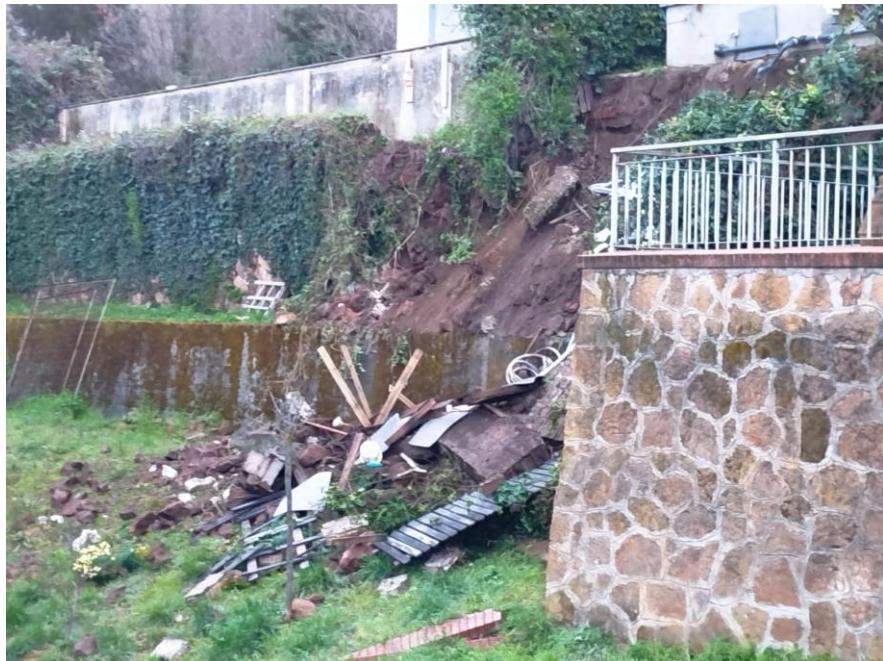
9.0 DOCUMENTAZIONE FOTOGRAFICA DELLO STATO ATTUALE

Fotografie scattate a marzo 2025 dopo il crollo e prima dell'apposizione del telo di sicurezza

L'intervento da effettuare riguarda: il ripristino di porzione di muro perimetrale di contenimento posto, al confine nord-ovest della proprietà in seguito al crollo, verificatosi in data 11/03/2025, causato dal carattere straordinario delle precipitazioni meteoriche.

L'intervento da eseguire, oggetto di richiesta di nulla osta paesaggistico, consiste nella realizzazione di platea/fascia cordolo di fondazione in cemento armato alla base della porzione di muro crollato e nel ripristino della parte di muro franata per un'altezza complessiva di 2 m, allineandolo a quello esistente, sul quale verrà eseguita un'operazione di cuci-scuci finalizzata al suo consolidamento.

La nuova opera di sostegno, dovendo rispondere alle richieste delle NTC2018 in zona sismica, verrà realizzata in blocchetti di calcestruzzo alveolato di 25/30 cm di spessore, irrigiditi e collegati strutturalmente a setti trasversali realizzati con blocchetti di cemento riempiti ed armati dalla fondazione, a costituire "speroni" ammorsati lato monte nel substrato e nel successivo riempimento drenante.

Il muro verrà rivestito con la stessa pietra locale recuperata nelle operazioni di messa in sicurezza, utilizzando geomalte strutturali e conferendo così l'effetto originario. Inoltre la muratura sarà inverdita con parthenocissus quinquefolia, come la restante parte di muratura esistente.

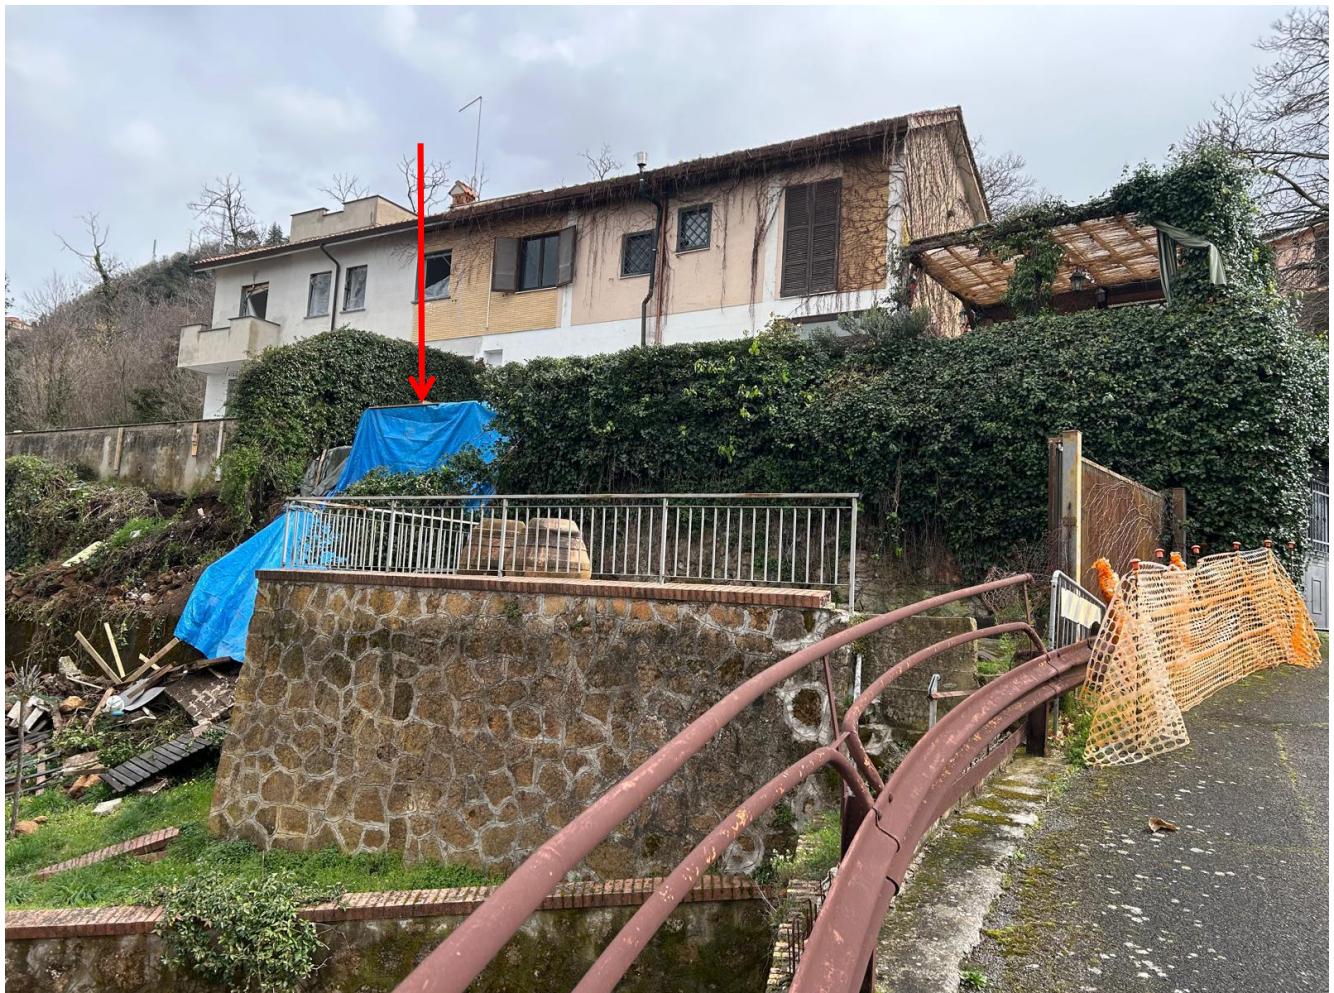
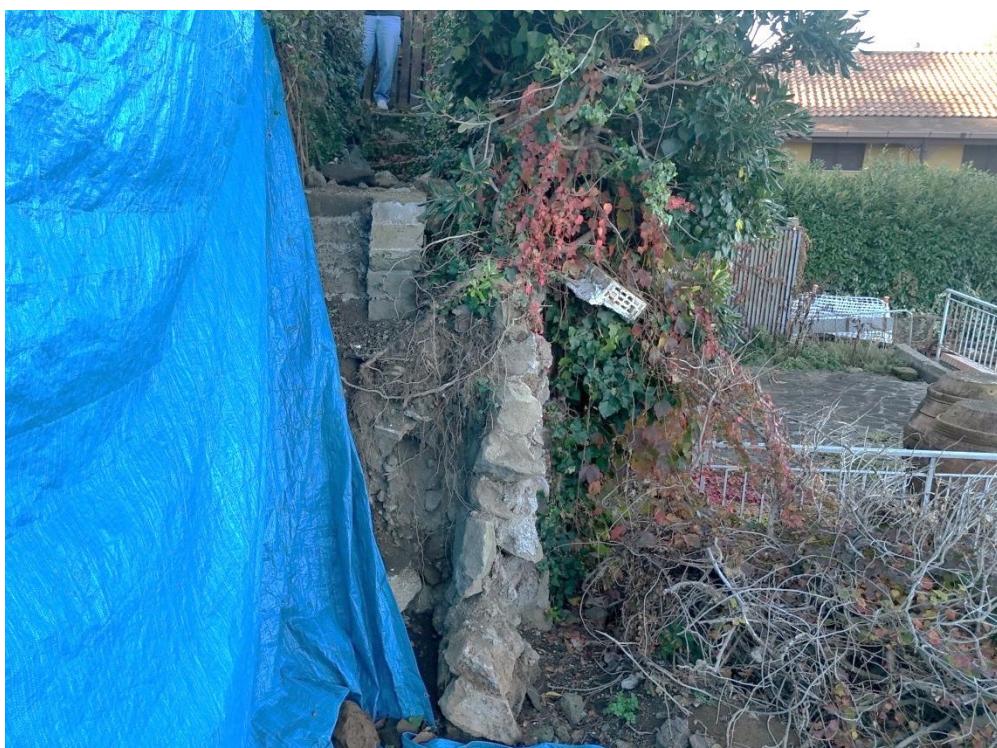
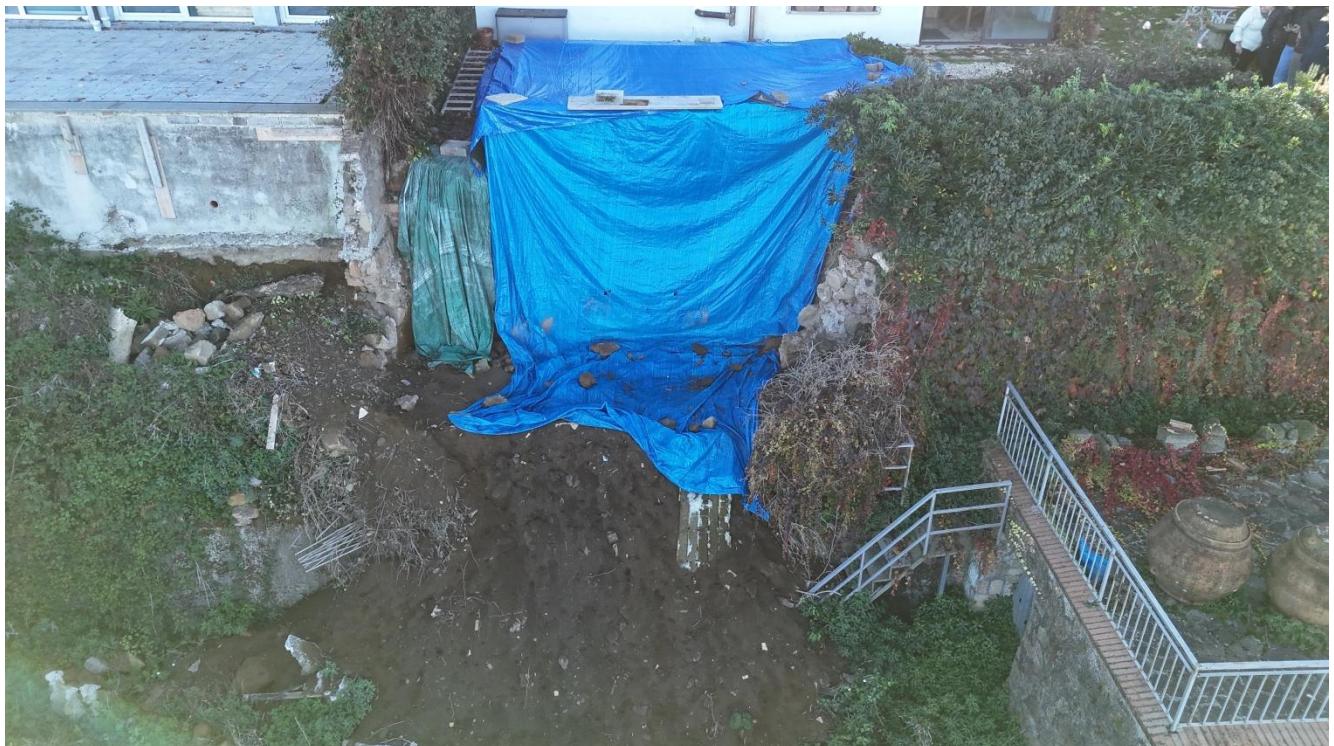
Fotografia scattata dopo il posizionamento del telo anti dilavamento

In data 7 e 8 ottobre 2025 è stato eseguito un intervento urgente di messa in sicurezza (Comune di Rocca di Papa prot. n. 25296 del 06-10-2025) consistenti nella rimozione delle porzioni di muro che presentavano segni evidenti di instabilità e nella pulizia ed accatastamento in luogo idoneo delle pietre e del materiale oggetto di crollo da riutilizzare parzialmente per la sua ricostruzione oltre all'apposizione di un telo provvisorio in pvc per ridurre il dilavamento del terreno nel corso degli eventi metereologici. Lo stato attuale presenta dunque un'alterazione dello stato dei luoghi rispetto al crollo avvenuto, a causa proprio dell'intervento di messa in sicurezza sopra descritto.
