## DOCUMENTAZIONE FOTOGRAFICA

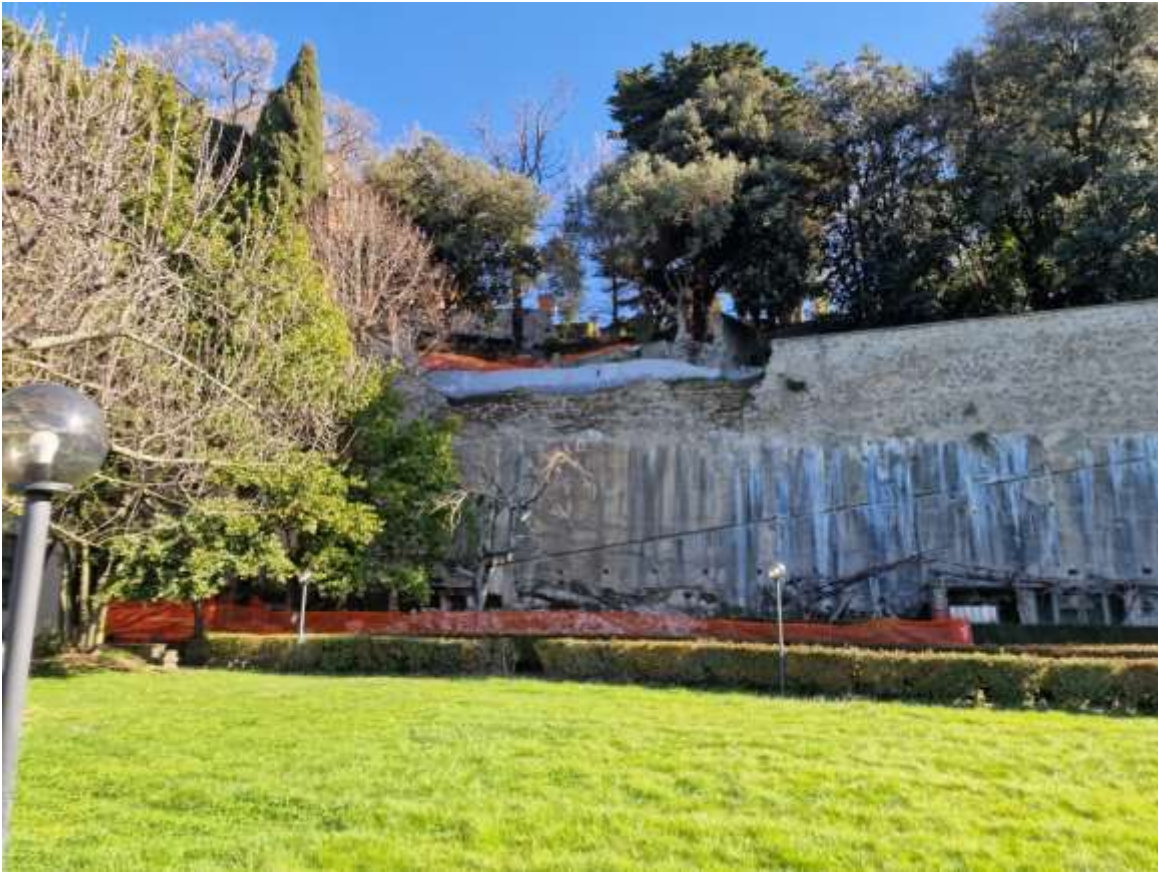
Foto 1: Veduta dalla part. 32 sul muro di confine oggetto di crollo, in seguito ad evento meteorologico avverso e alla conseguente messa in sicurezza di tutta l'area.

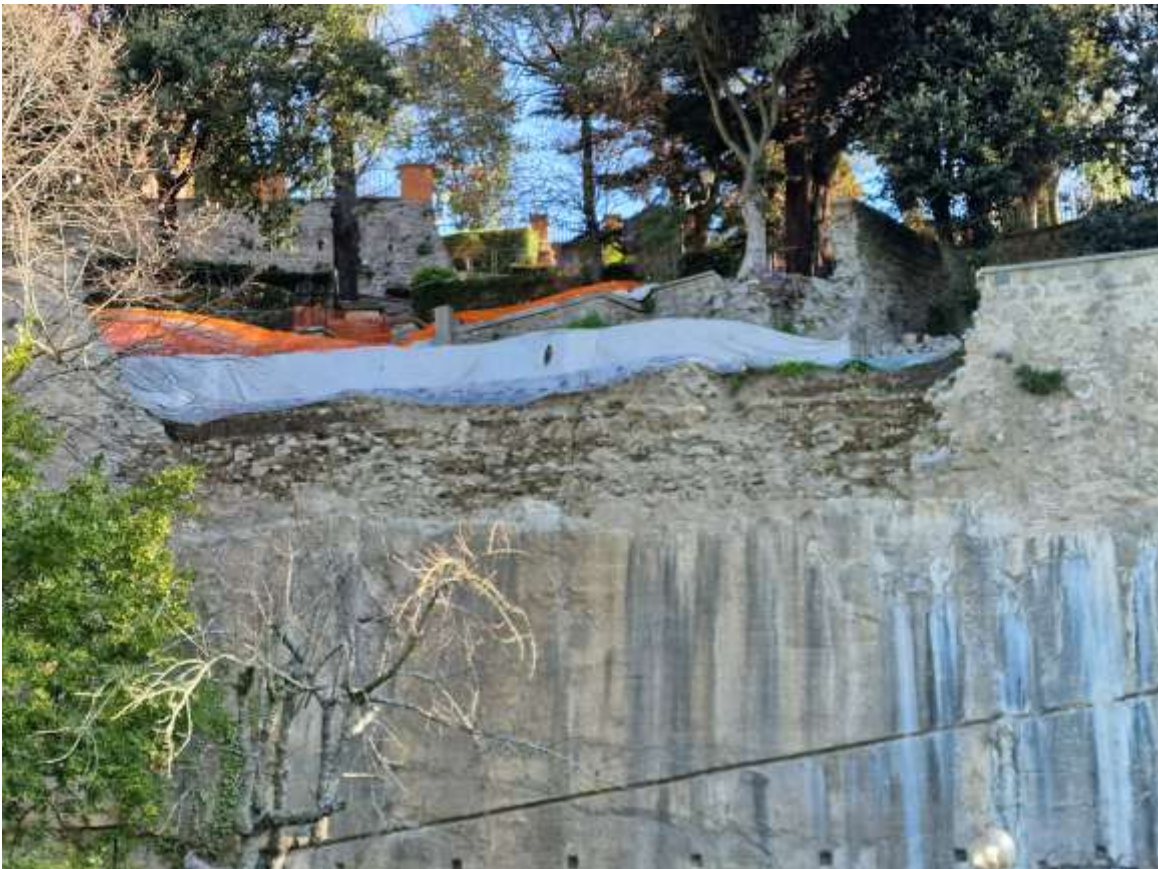
Foto 2: Veduta di dettaglio delle porzioni di muro di confine crollate, con gli interventi di messa in sicurezza realizzati per eliminare il rischio di ulteriori crolli e/o caduta frammenti.

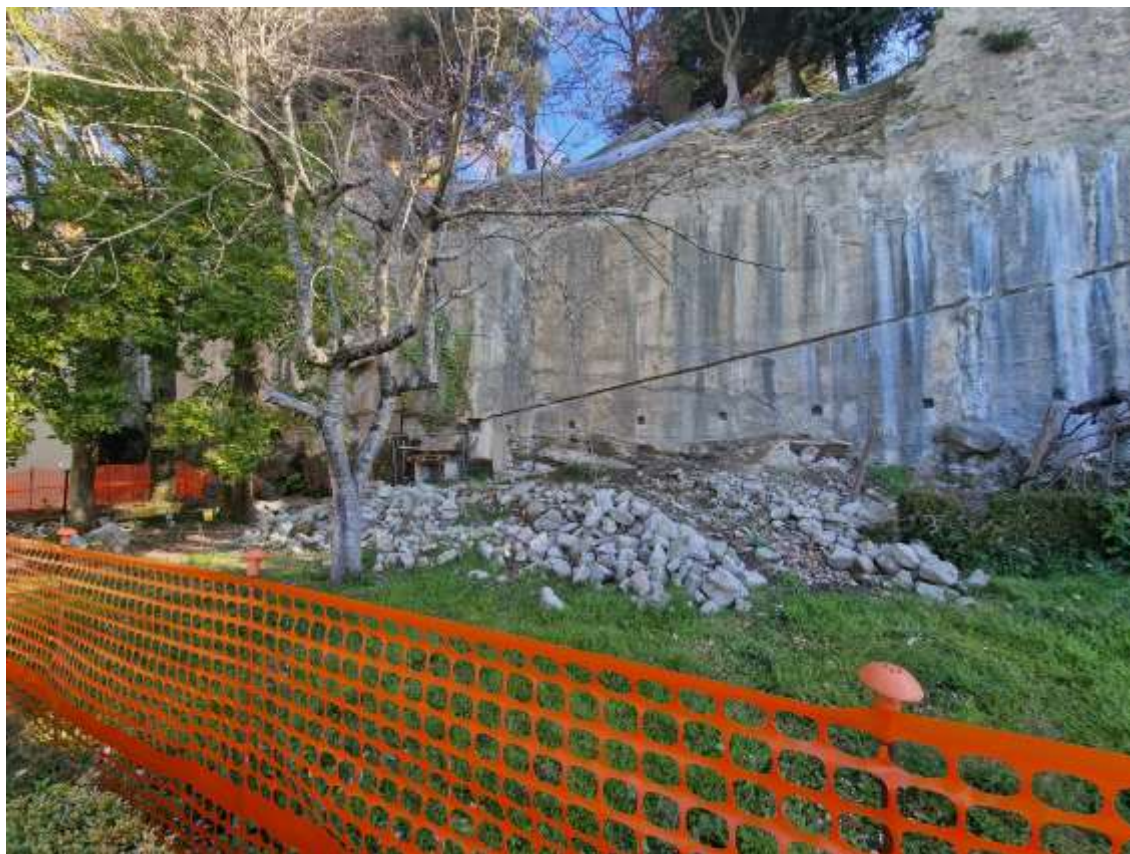
Foto 3: Vista che inquadra le macerie nella part. 32 di proprietà del Collegio di San Tommaso degli Inglesi, nell'area immediatamente al di sotto delle parti di muro crollate

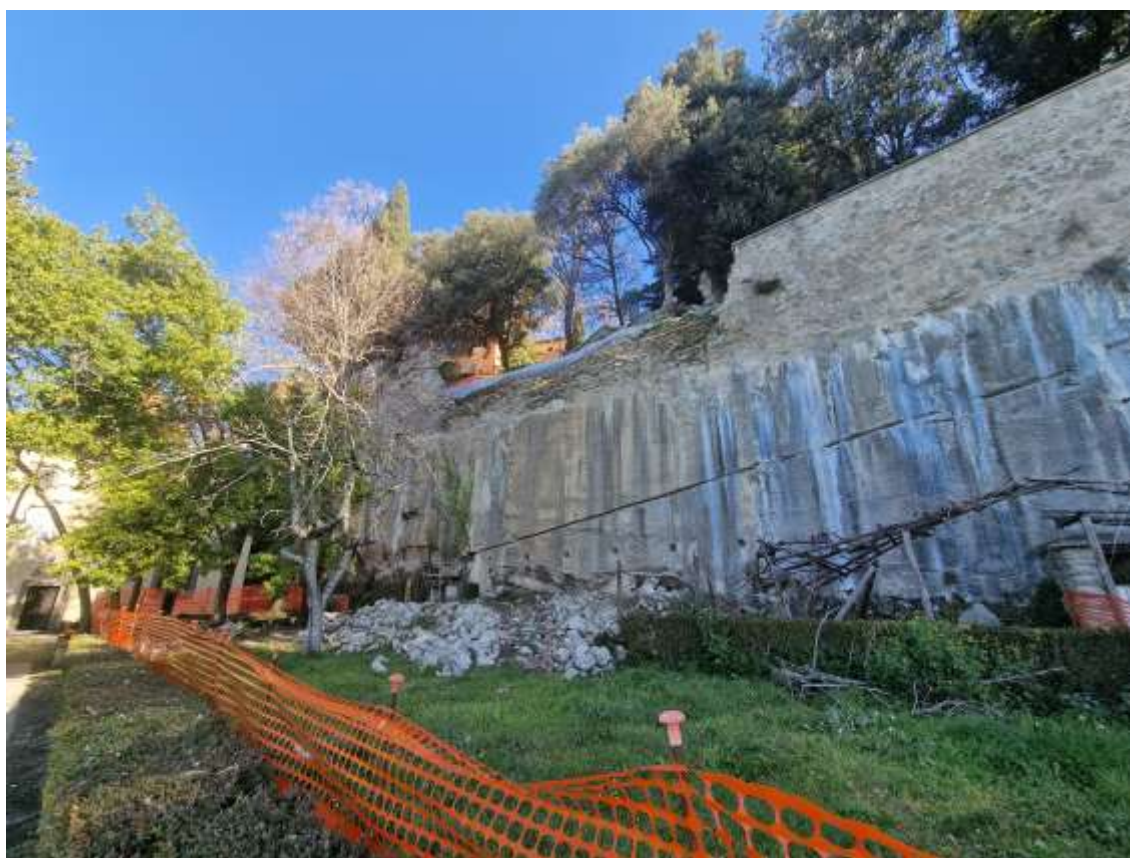
Foto 4: Altra vista complessiva sull'area oggetto di crollo, in cui è possibile notare l'intera lacuna muraria del muro longitudinale, tra le part. 27 e 36 situate in alto e la part. 32 sottostante.

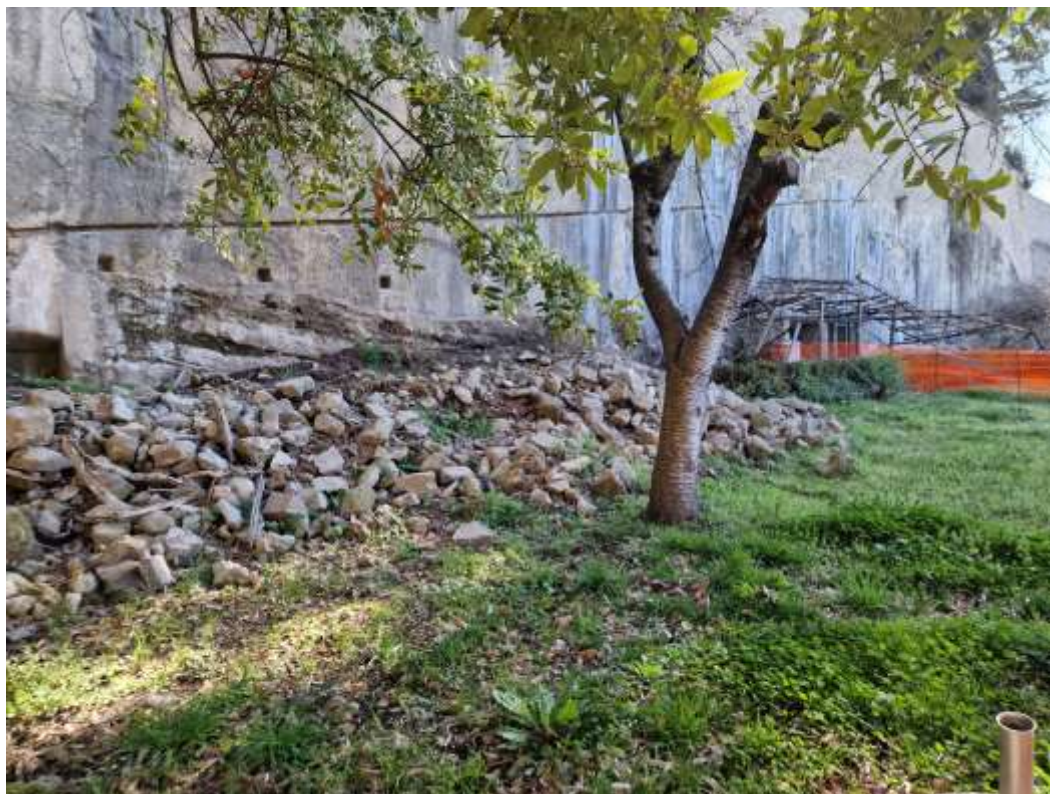
Foto 5: Veduta sulle macerie in seguito al crollo. Tale situazione si è avuta fino al 21 marzo 2025, data in cui si è proceduto con lo spostamento delle macerie sotto l'osservazione dell'archeologa dott.ssa Barbara Cardinali.

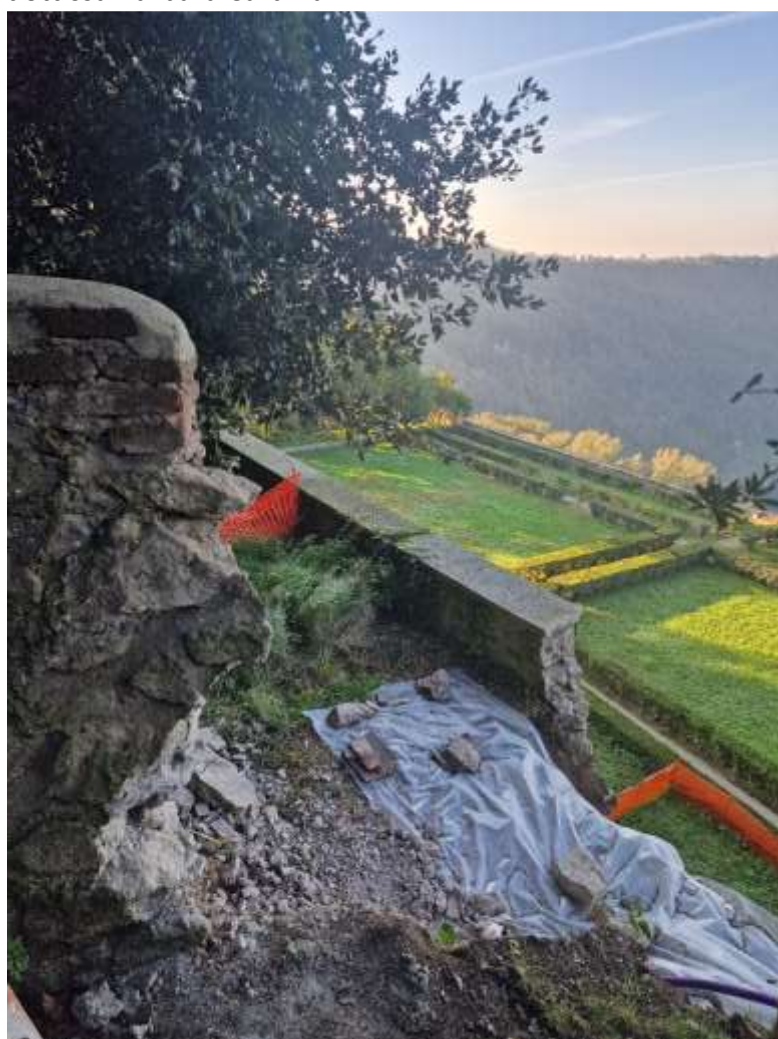
Foto 6: Vista di dettaglio sullo strappo del muro trasversale, tra la part. 27 e la part. 36.

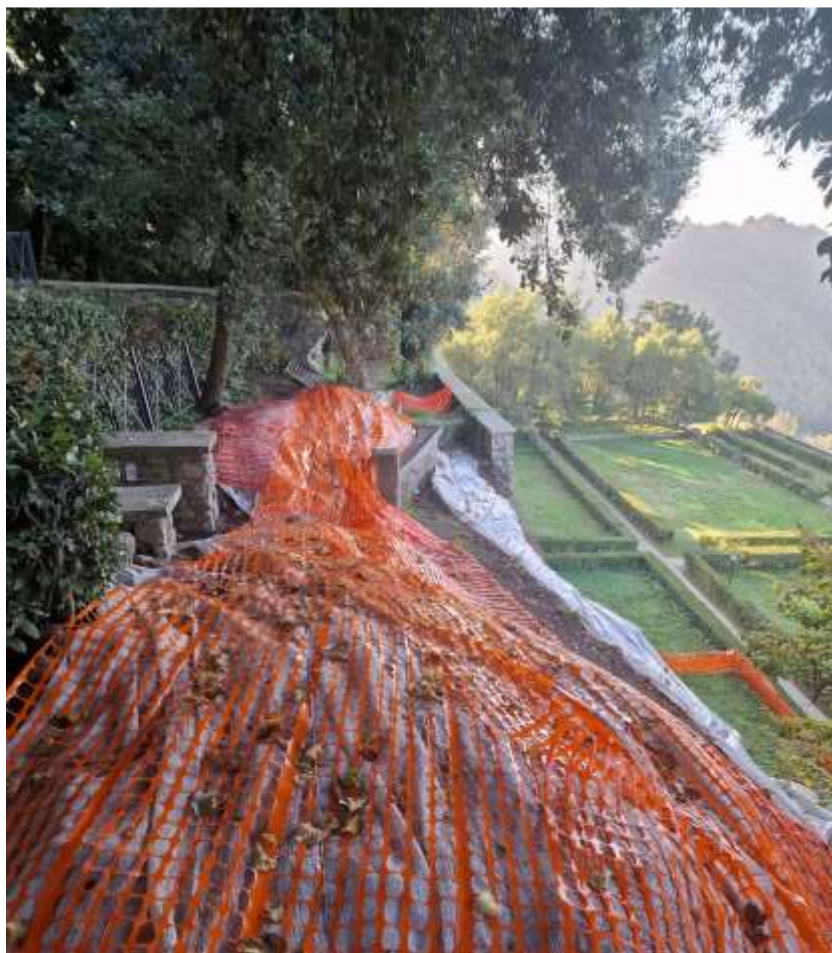
Foto 7: Altra veduta sull'area interessata dal crollo dei tratti di muro di confine.

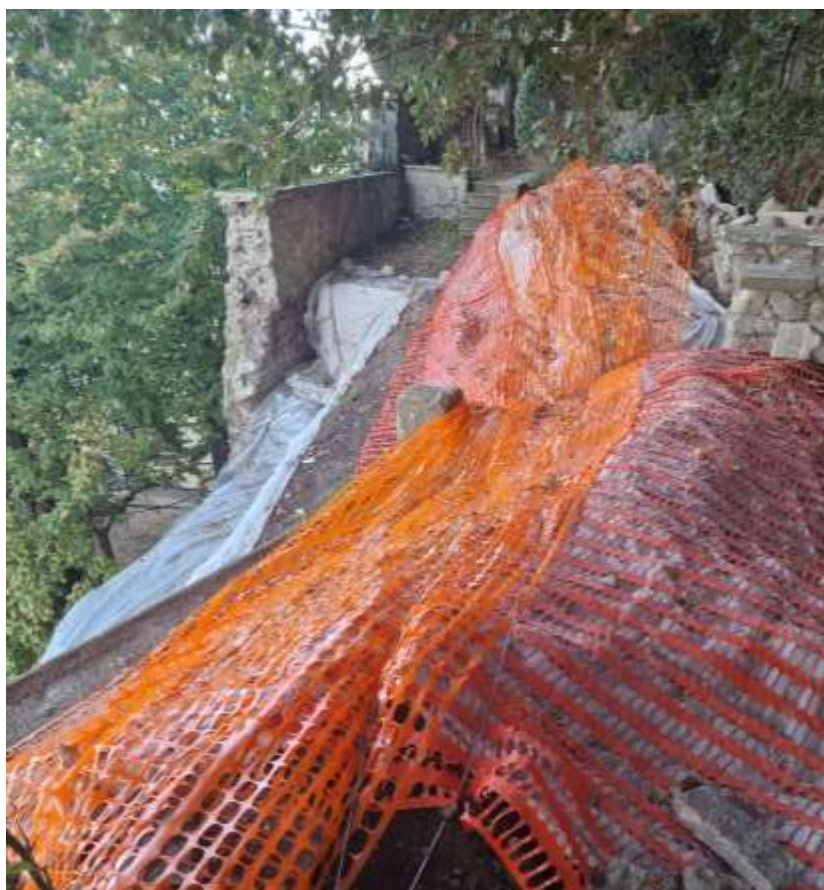
Foto 8: Inquadratura che mette in evidenza il muro longitudinale strappato tra la part. 27 e la 32, e il terreno messo in sicurezza.

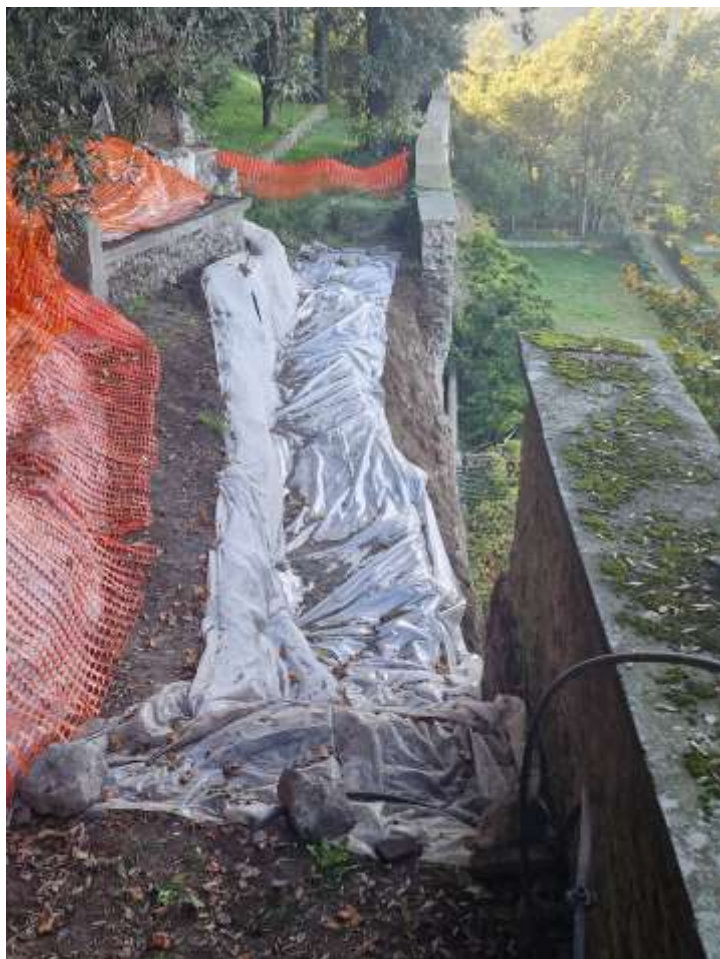
Foto 9: Visuale complessiva sull'area oggetto di crollo delle porzioni di muro di confine.

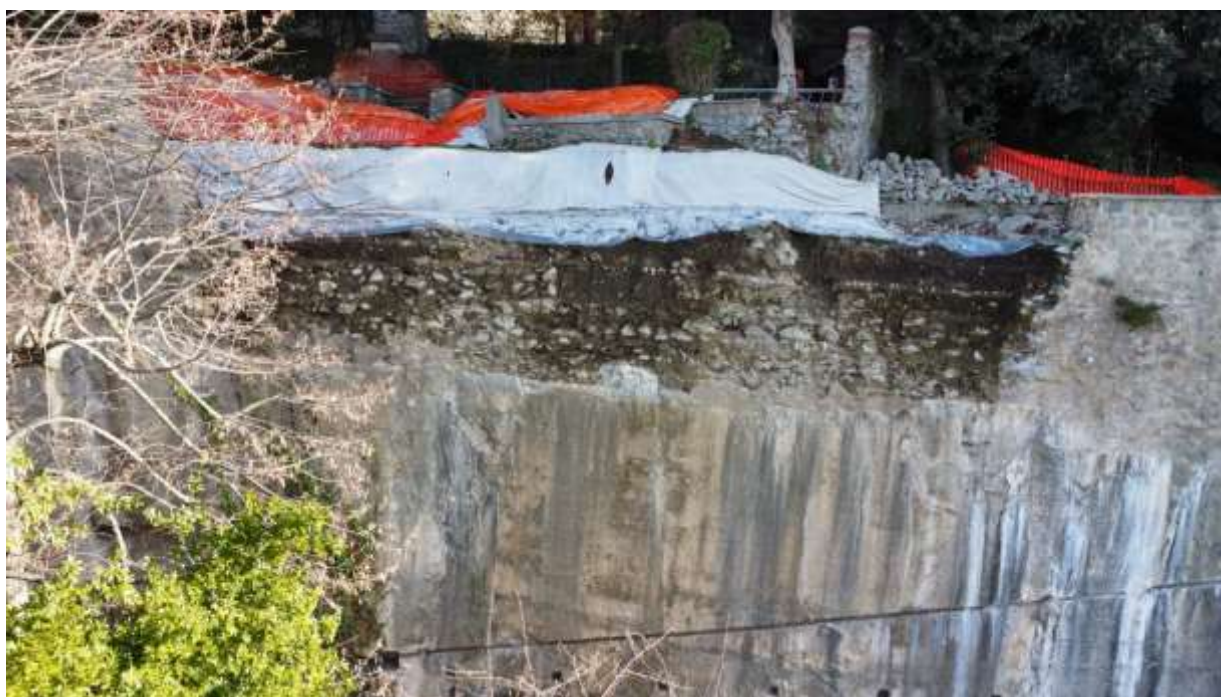
Foto 11: Veduta frontale sulla grande lacuna muraria, con dimensioni totali di circa 15 m di lunghezza per almeno 4 m di altezza (non considerando il muro fuori terra). Al di sotto, il banco di peperino con macchie dovute al dilavamento.

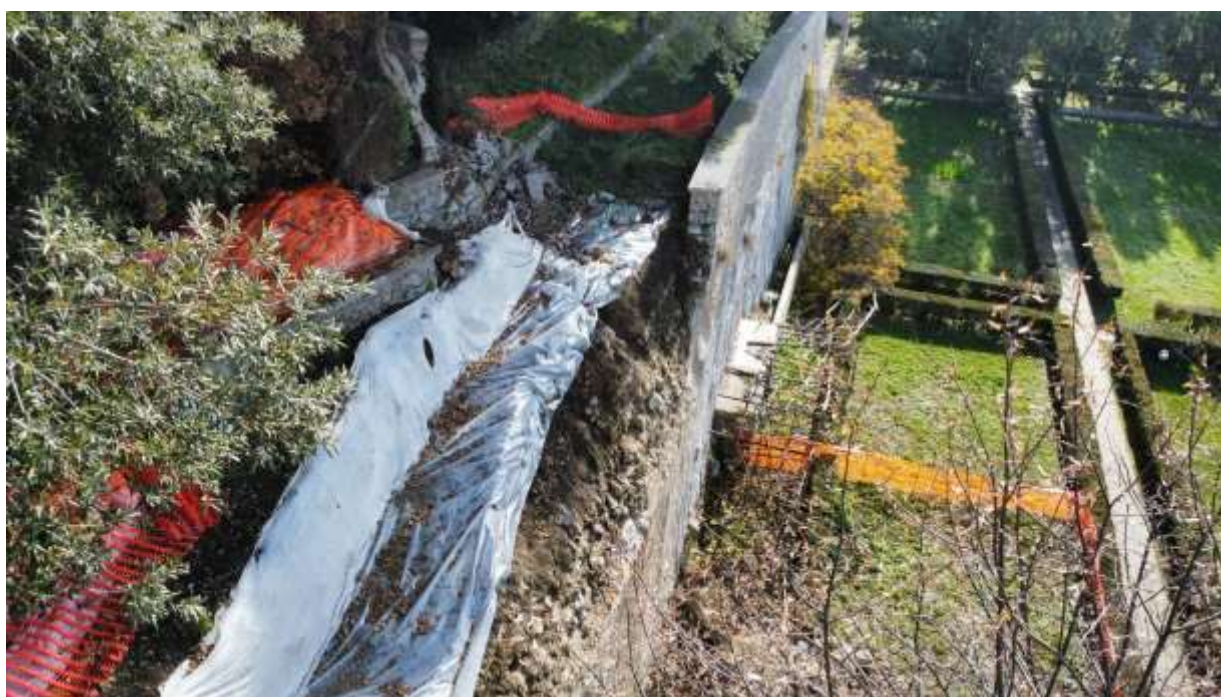
Foto 12: Vista dall'alto dell'area interessata dal crollo e dalla successiva messa in sicurezza

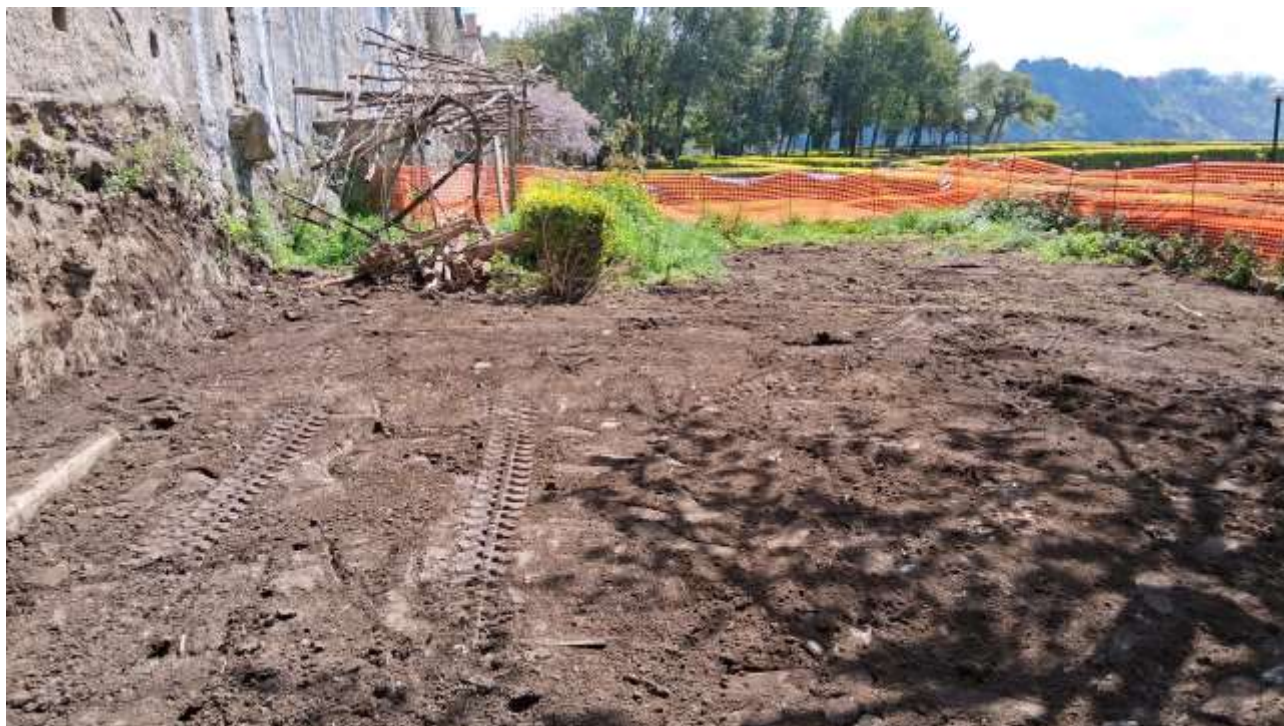
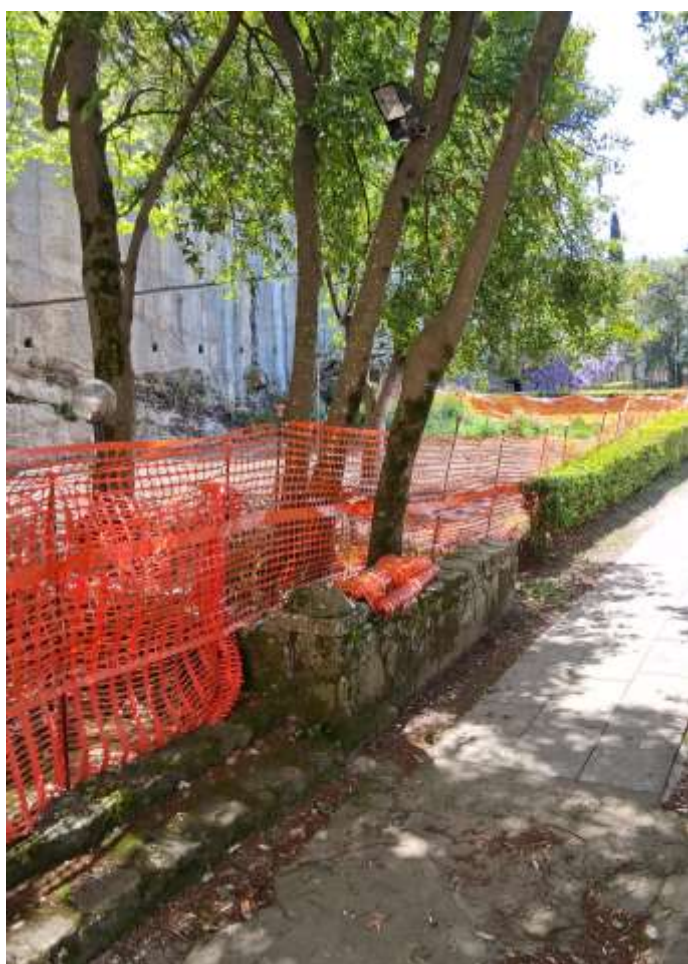
Foto 13 e 14: Vedute nella part. 32 di proprietà del Collegio di San Tommaso degli Inglesi, in cui si evince l'area ripulita dalle macerie, in seguito allo spostamento dei frammenti di peperino comunicato ai vari Enti in data 17 marzo 2025 tramite Pec, e avvenuto nei giorni 21 e 22 marzo 2025.
