RELAZIONE TECNICA ILLUSTRATIVA

INTERVENTI DI RICOSTRUZIONE DI PORZIONI DI MURO DI CONFINE, DA ESEGUIRE TRA IL COMPLESSO DENOMINATO “VILLA DEL CARDINALE” E IL COLLEGIO DI SAN TOMMASO DEGLI INGLESII, SITI IN VIA DEI Laghi, 7 km 10.800/11 - ROCCA DI PAPA (RM)

RICOSTRUZIONE PORZIONI DI MURO A CONFINE TRA LE DUE PROPRIETA', IN SEGUITO A CROLLO AVVENUTO A SETTEMBRE 2024.

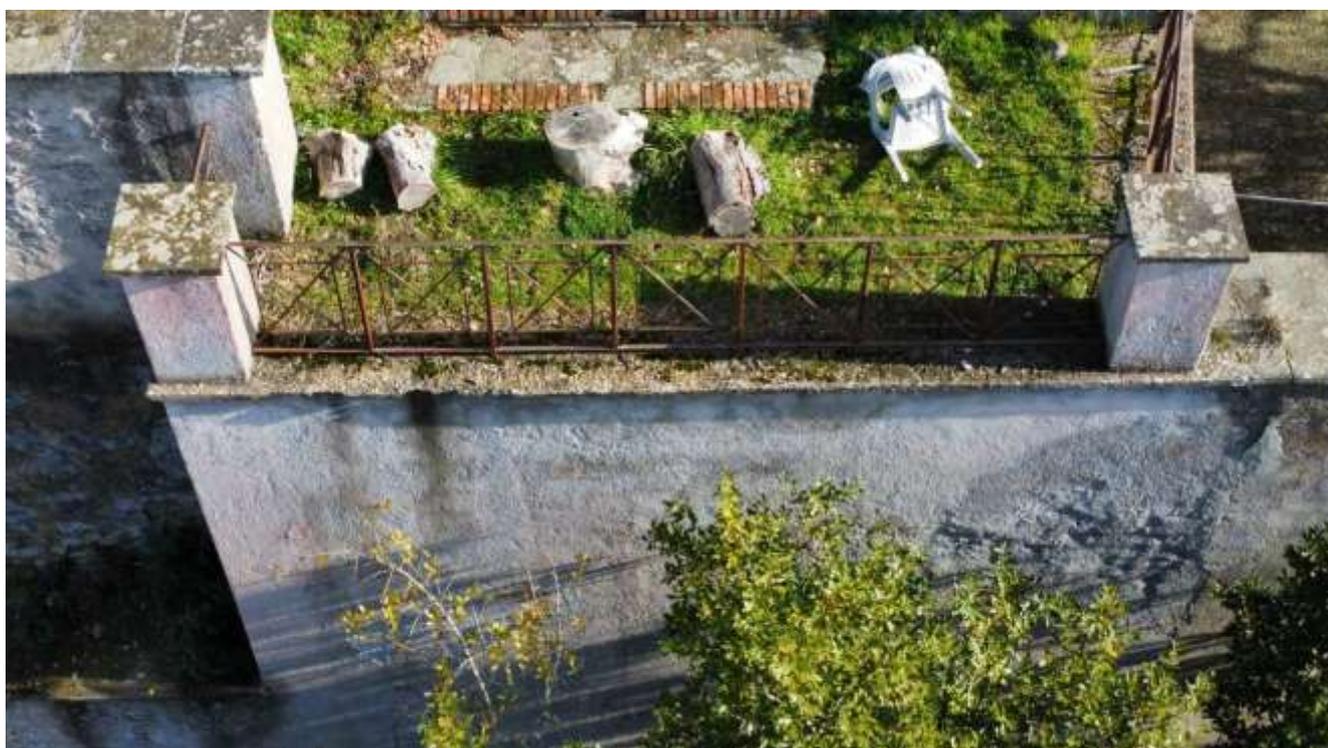
Intervento di restauro intorno agli anni 2000, per il muro della part. 36.

Questa è anche l'idea che si vuole riproporre a Villa del Cardinale: un muro più basso nel tratto che va dal muro trasversale fino alla linea di strappo tra la part. 27 e la part. 32, e ripristino del muro con le altezze precedenti il momento di crollo per gli altri tratti.
