RELAZIONE TECNICA ILLUSTRATIVA

INTERVENTI DI RICOSTRUZIONE DI PORZIONI DI MURO DI CONFINE, DA ESEGUIRE TRA IL COMPLESSO DENOMINATO “VILLA DEL CARDINALE” E IL COLLEGIO DI SAN TOMMASO DEGLI INGLESII, SITI IN VIA DEI Laghi, 7 km 10.800/11 - ROCCA DI PAPA (RM)

RICOSTRUZIONE PORZIONI DI MURO A CONFINE TRA LE DUE PROPRIETA', IN SEGUITO A CROLLO AVVENUTO A SETTEMBRE 2024.

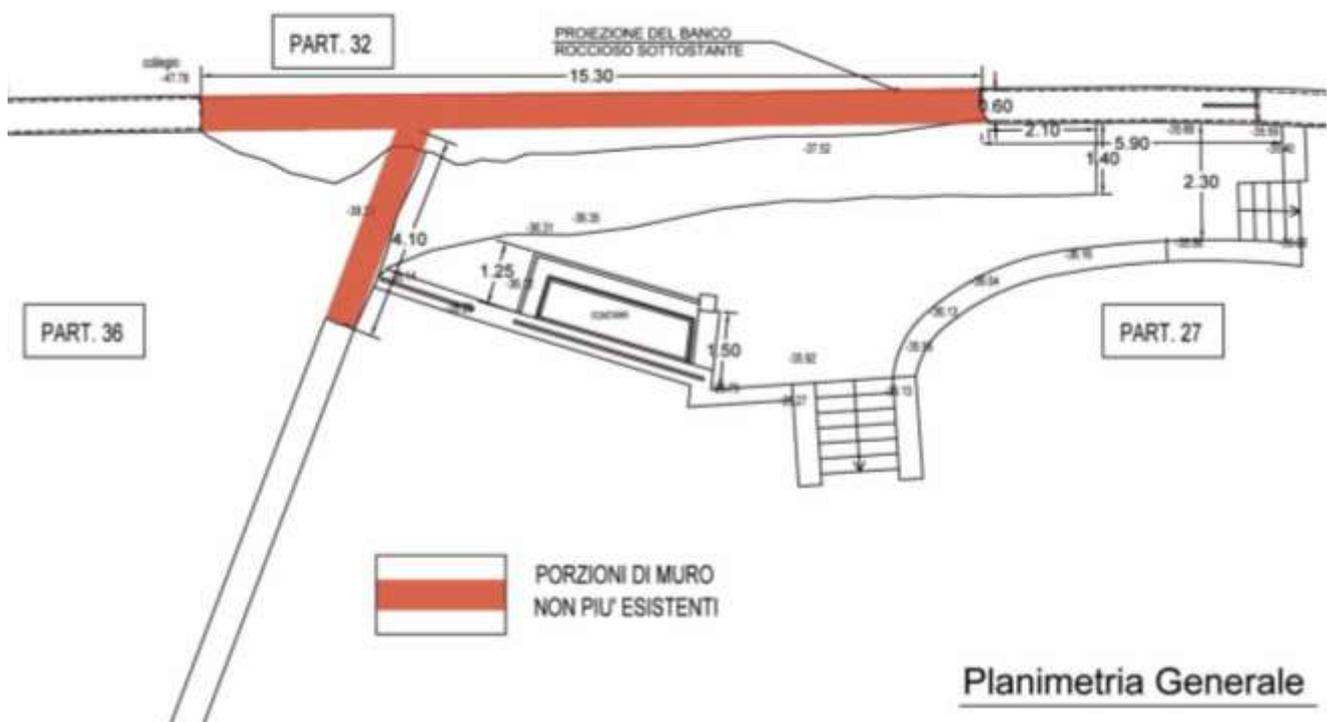
Porzioni di muri di confine non più esistenti in quanto oggetto di crollo

Nella planimetria che segue sono indicate le porzioni di muro non più esistenti, mentre le foto mostrano lo STATO DI FATTO ATTUALE, in seguito agli interventi di MESSA IN SICUREZZA.

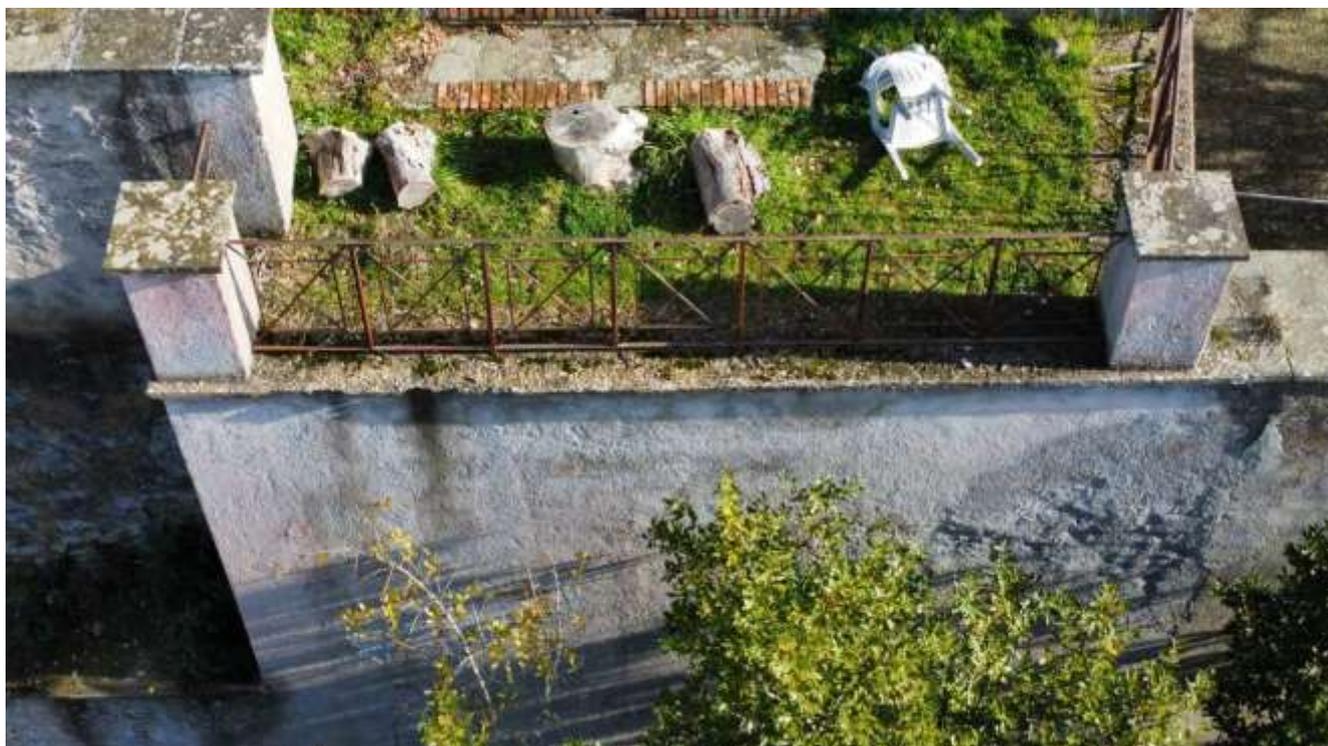
Intervento di restauro intorno agli anni 2000, per il muro della part. 36.

Questa è anche l'idea che si vuole riproporre a Villa del Cardinale: un muro più basso nel tratto che va dal muro trasversale fino alla linea di strappo tra la part. 27 e la part. 32, e ripristino del muro con le altezze precedenti il momento di crollo per gli altri tratti.

Realizzare un muro più basso, e quindi più leggero, nel punto più delicato e nevralgico dell'area, rappresenta un modo di ricostruire che tiene conto delle criticità del sito, affinché cedimenti di questo tipo non avvengano più, anche allo scopo di garantire la sicurezza di quel luogo per entrambe le proprietà, considerando la difficoltà oggettiva da un punto di vista strutturale di sostenere nel tempo un muro situato tra due proprietà poste ad un dislivello di circa 10-12 m l'una dall'altra, con una massa piuttosto consistente.
