# RELAZIONE TECNICA ILLUSTRATIVA

## INTERVENTI DI RICOSTRUZIONE DI PORZIONI DI MURO DI CONFINO, DA ESEGUIRE TRA IL COMPLESSO DENOMINATO “VILLA DEL CARDINALE” E IL COLLEGIO DI SAN TOMMASO DEGLI INGLESII, SITI IN VIA DEI Laghi, 7 km 10.800/11 - ROCCA DI PAPA (RM)

### RICOSTRUZIONE PORZIONI DI MURO A CONFINO TRA LE DUE PROPRIETA', IN SEGUITO A CROLLO AVVENUTO A SETTEMBRE 2024.

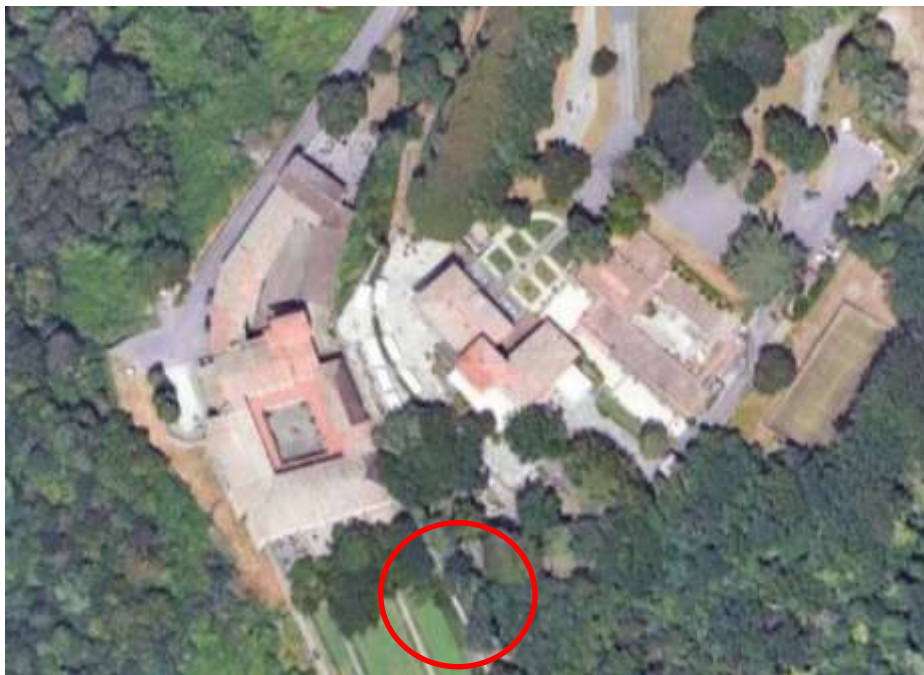
Coordinate GPS: 41.743309, 12.690262

**In data 09/09/2024**, come preavvisato dal BOLLETTINO DI CRITICITA' IDROGEOLOGICA ED IDRAULICA del DIPARTIMENTO DI PROTEZIONE CIVILE della Regione Lazio, **si è verificato un forte temporale che ha causato il cedimento di parte dei muri perimetrali posti sul confine sud-ovest della proprietà**, dividenti il Complesso di Villa del Cardinale e le proprietà del Collegio di San Tommaso degli Inglesi. In

particolare, il terreno distinto alla part. 32, intestata a quest'ultimo, è posto a circa 12 metri più in basso rispetto alla quota del terreno della Villa, come visibile dal puntuale rilievo eseguito sul posto.
