**COMUNE DI ROCCA DI PAPA**  
Città Metropolitana di Roma Capitale

**RELAZIONE PAESAGGISTICA**  
**con procedura semplificata**

**Richiesta N.O. paesaggistico semplificato per ripristino parziale di muro di**  
**contenimento a seguito di crollo**

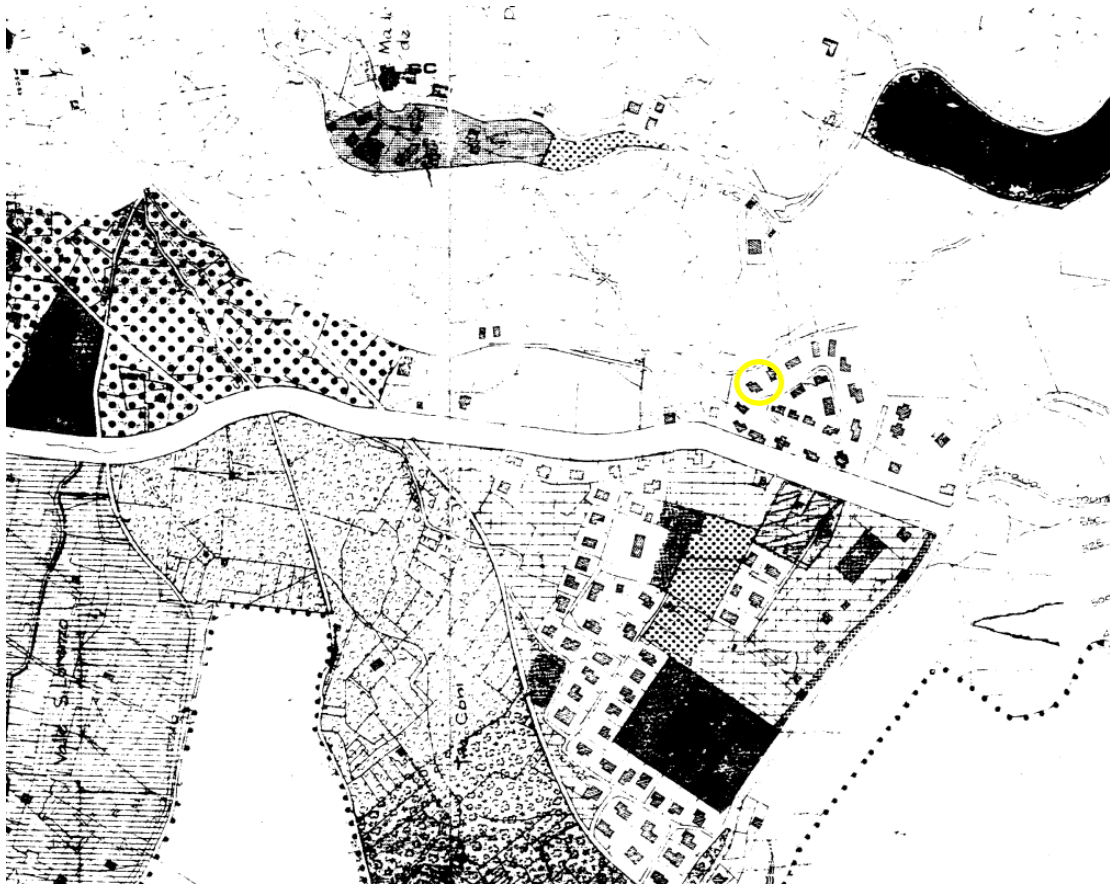
## STRALCIO DELLA TAVOLA DI P.R.G.

In base al P.R.G. vigente del Comune di Rocca di Papa approvato con Delibera di Giunta Regionale n° 1426 dell'27.04.1976 , la destinazione d'uso dell'area in cui ricade l'immobile è definita come: Zona V –sottozona V2 Aree Private a verde.

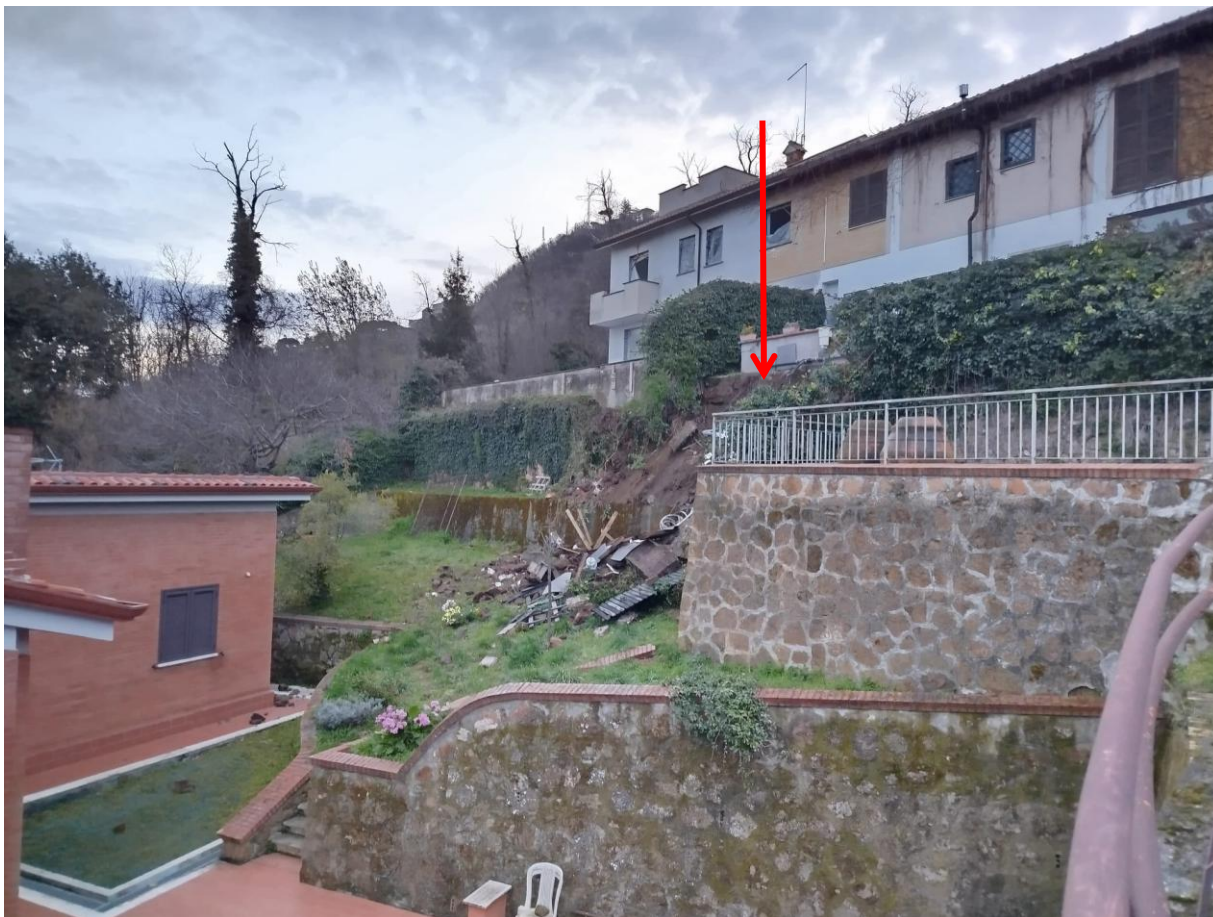
## 9.0 DOCUMENTAZIONE FOTOGRAFICA DELLO STATO ATTUALE

Fotografie scattate a marzo 2025 dopo il crollo e prima dell'apposizione del telo di sicurezza

L'intervento da effettuare riguarda: il ripristino di porzione di muro perimetrale di contenimento posto al confine nord-ovest della proprietà, in seguito al crollo, verificatosi in data 11/03/2025, causato dal carattere straordinario delle precipitazioni meteoriche.

L'intervento da eseguire, oggetto di richiesta di nulla osta paesaggistico, consiste nella realizzazione di platea/fascia cordolo di fondazione in cemento armato alla base della porzione di muro crollato e nel ripristino della parte di muro franata per un'altezza complessiva di 2 m, allineandolo a quello esistente, sul quale verrà eseguita un'operazione di cuci-scuci finalizzata al suo consolidamento.

La nuova opera di sostegno, dovendo rispondere alle richieste delle NTC2018 in zona sismica, verrà realizzata in blocchetti di calcestruzzo alveolato di 25/30 cm di spessore, irrigiditi e collegati strutturalmente a setti trasversali realizzati con blocchetti di cemento riempiti ed armati dalla fondazione, a costituire "speroni" ammortati lato monte nel substrato e nel successivo riempimento drenante.

Il muro verrà rivestito con la stessa pietra locale recuperata nelle operazioni di messa in sicurezza, utilizzando geomalte strutturali e conferendo così l'effetto originario. Inoltre la muratura sarà inverdita con *parthenocissus quinquefolia*, come la restante parte di muratura esistente.

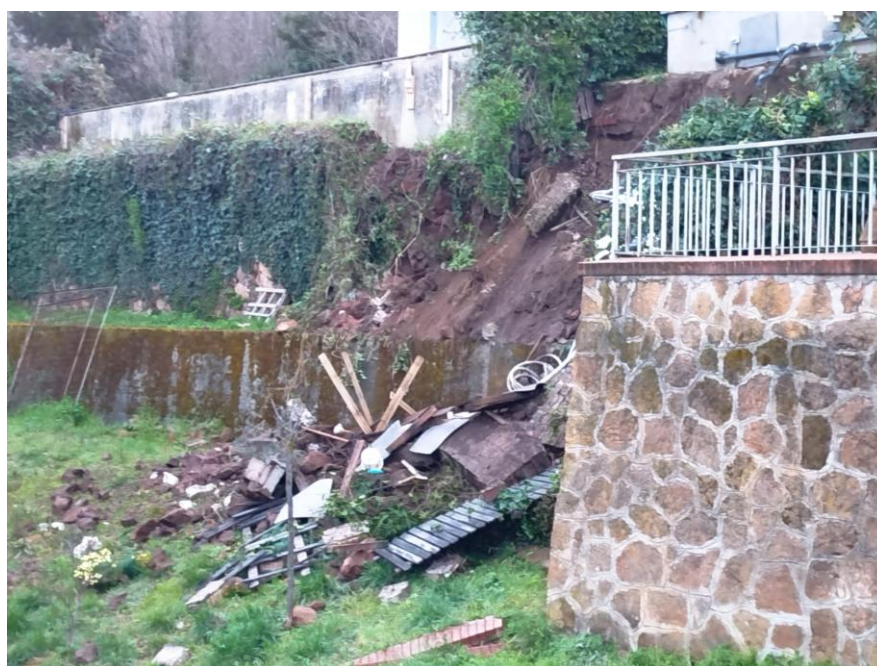
Fotografia scattata dopo il posizionamento del telo anti dilavamento
